Syndicat Mixte de l'Argens

ETUDE DE L'ALEA INONDATION SUR LA COMMUNE DE SALERNES ET PROPOSITIONS D'ACTIONS

Phase 1 : Analyse du risque historique,
hydrogéomorphologique et inventaire des enjeux en
zone inondable

Mars 2023

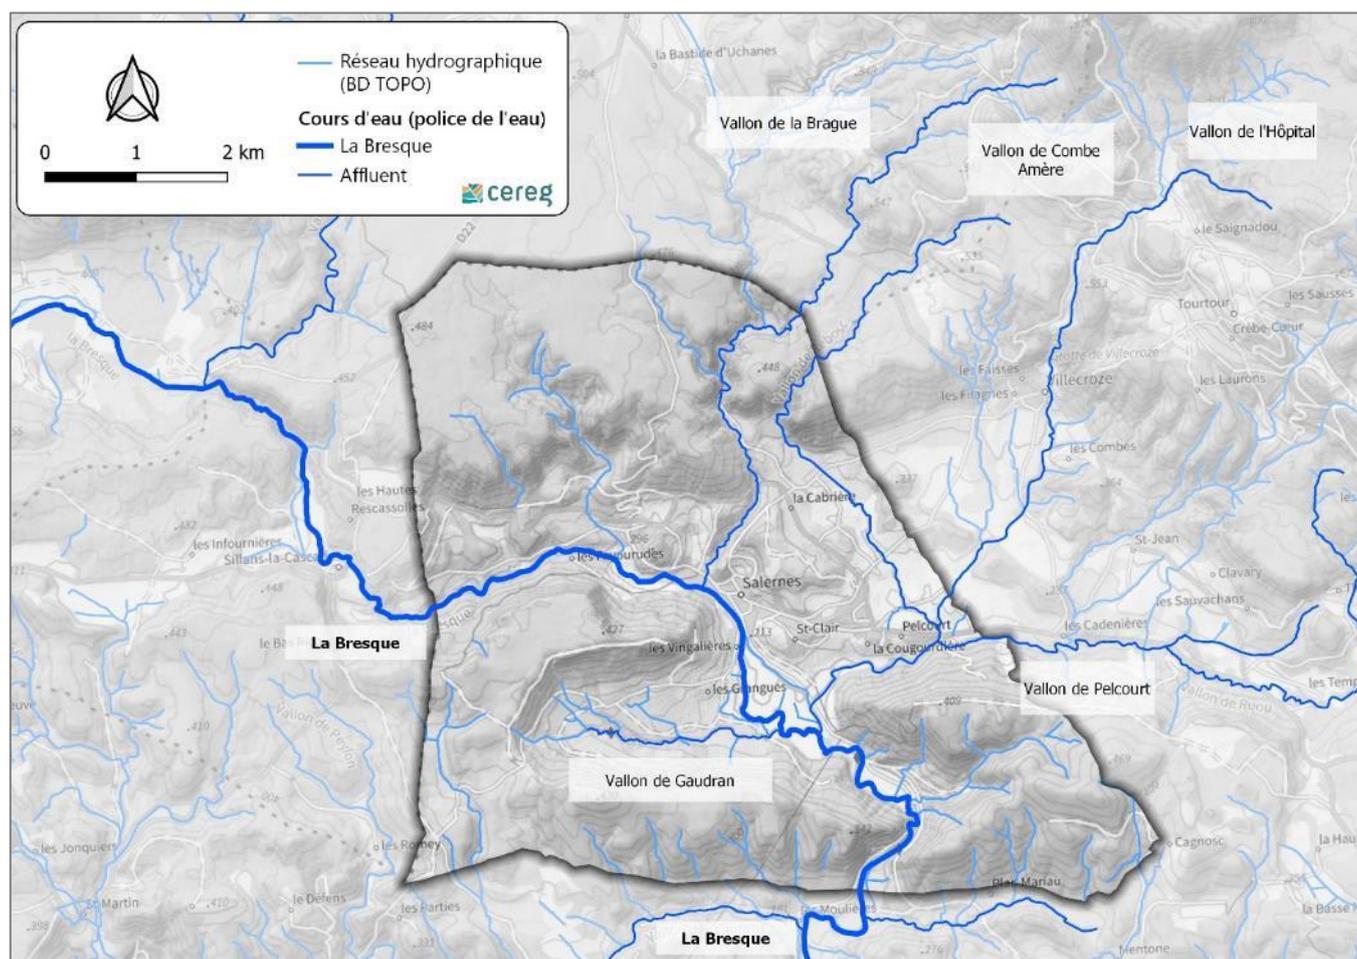
Illustration 4 : Cours d'eau et chevelu hydrographique sur la commune de Salernes

L'illustration qui suit permet d'avoir un aperçu de la densité du chevelu hydrographique sur le secteur de Salernes. Ce sont ces différents axes d'écoulement qui sont étudiés dans le cadre de la présente étude.

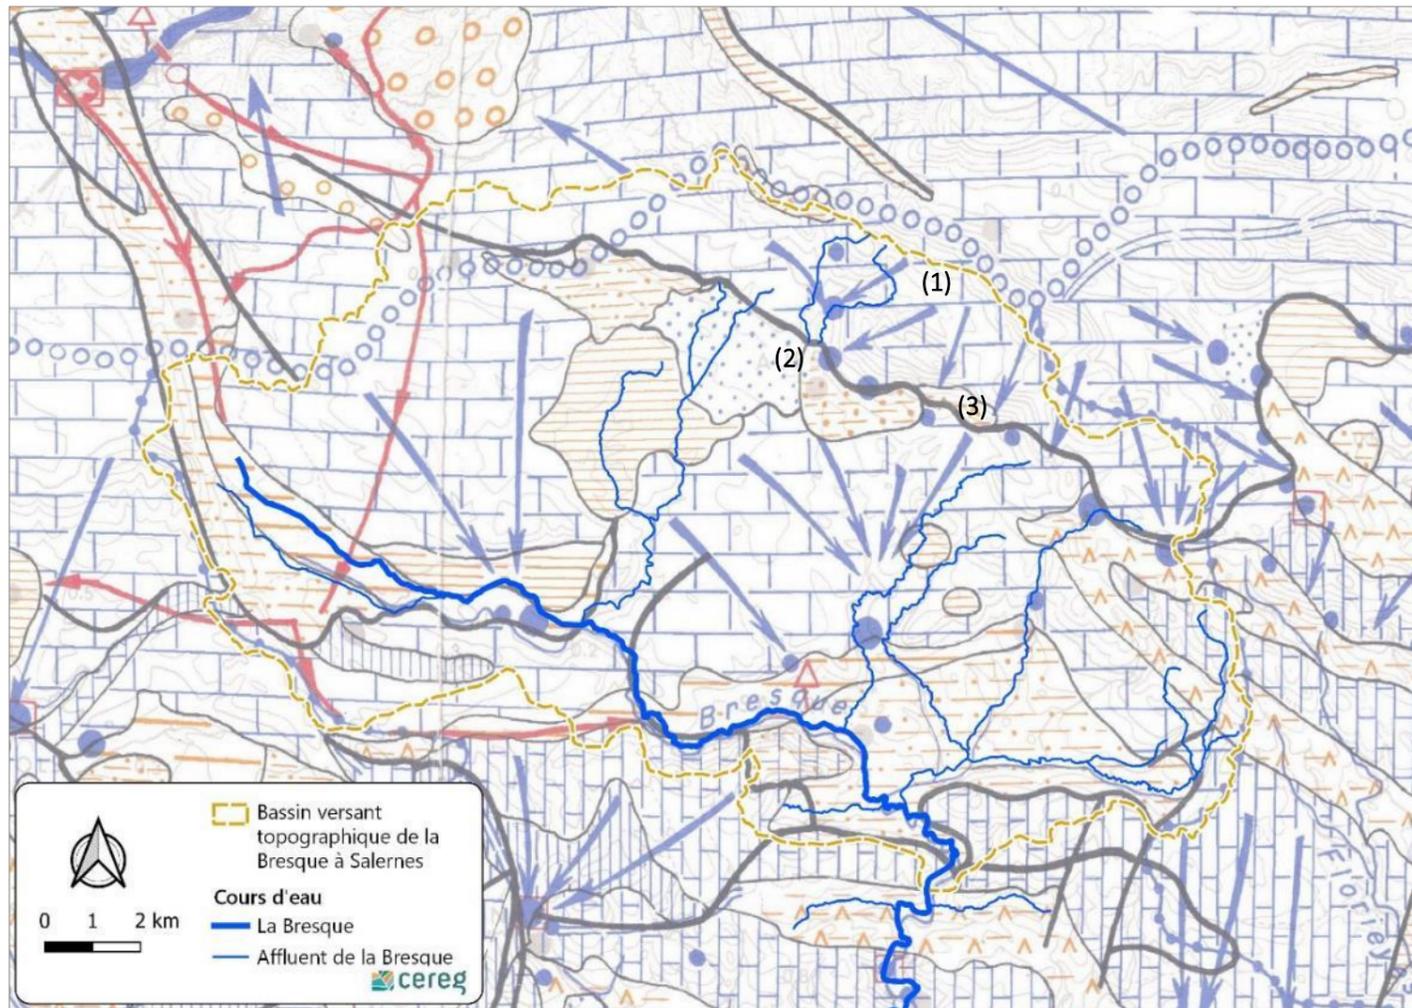
Illustration 6 : Extrait de la carte hydrogéologique du Var

Une importante source, dans le vallon de la Brague, au nord de Salernes est identifiée avec un débit de 100 à 500 L/s. Ces eaux proviennent en partie des formations karstiques autour de la montagne des Espiguières au nord d'Aups (1). En effet à cet endroit une faille importante dans laquelle s'engouffrent les écoulements du vallon des Gipières et de la Grave est à l'origine d'échanges souterrains (2). De nombreuses petites résurgences sont observées le long de cette faille (3). Ces données ont été estimées dans le cadre des travaux menés pour la réalisation de la carte hydrogéologique du département du Var (cf. Illustration 6).

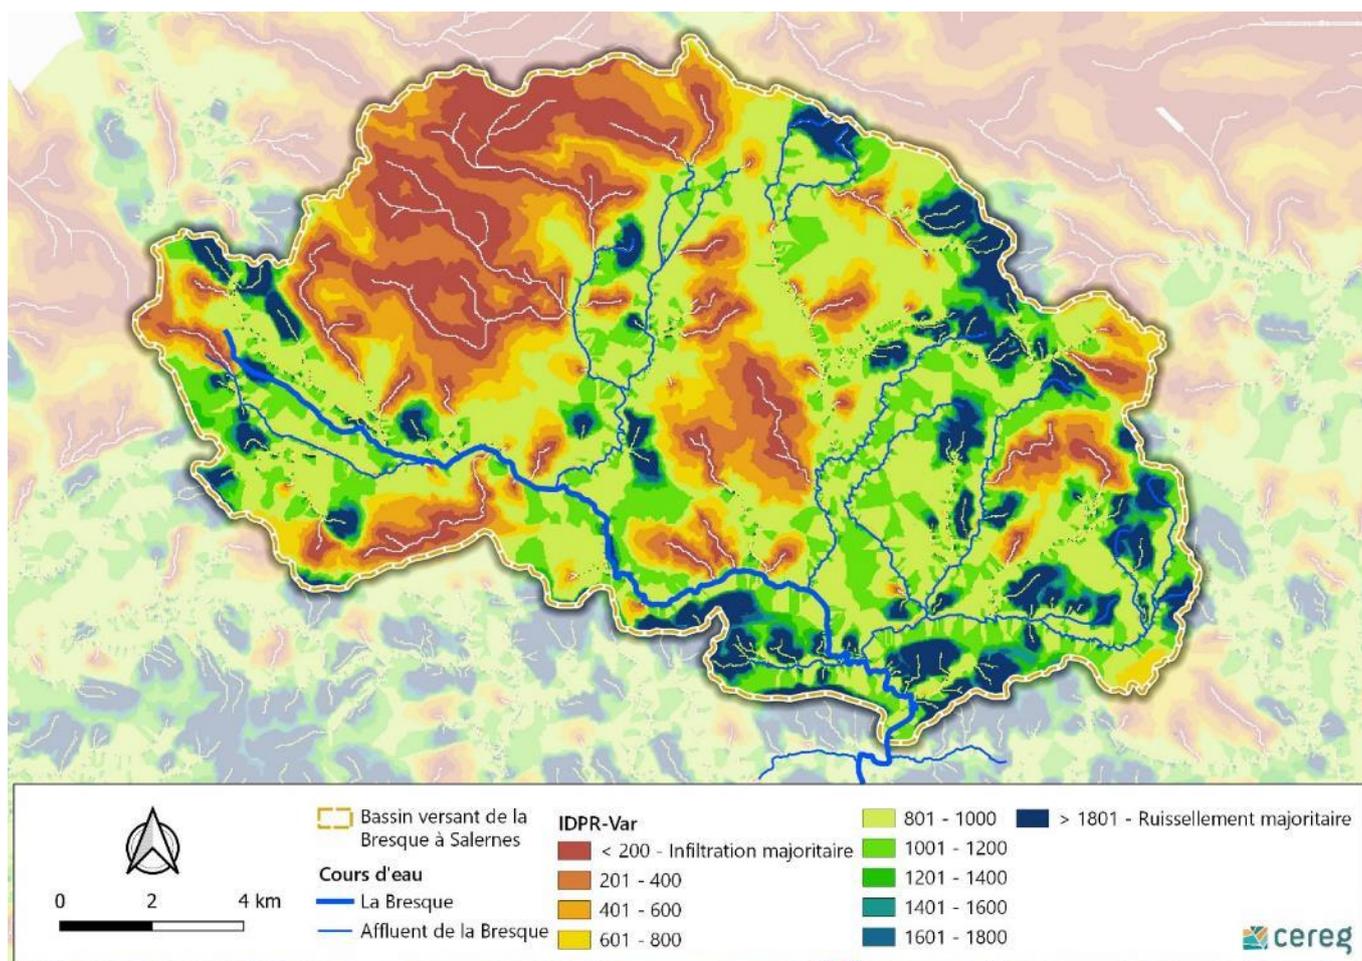
Illustration 7 : IDPR sur le bassin versant de la Bresque à Salernes

L'illustration suivante présente cet IDPR à l'échelle du bassin versant de la Bresque.

Le calcul de cet indice ne permet pas de définir de valeur de perméabilité, mais il permet d’identifier les zones propices à l’infiltration ou non. L’interprétation faite de la légende est présentée dans le tableau qui suit. Elle permet d’obtenir un ordre de grandeur de la part ruisselée en différents points du territoire. Cette première approche permettra de définir des coefficients de ruissellement spatialisés.

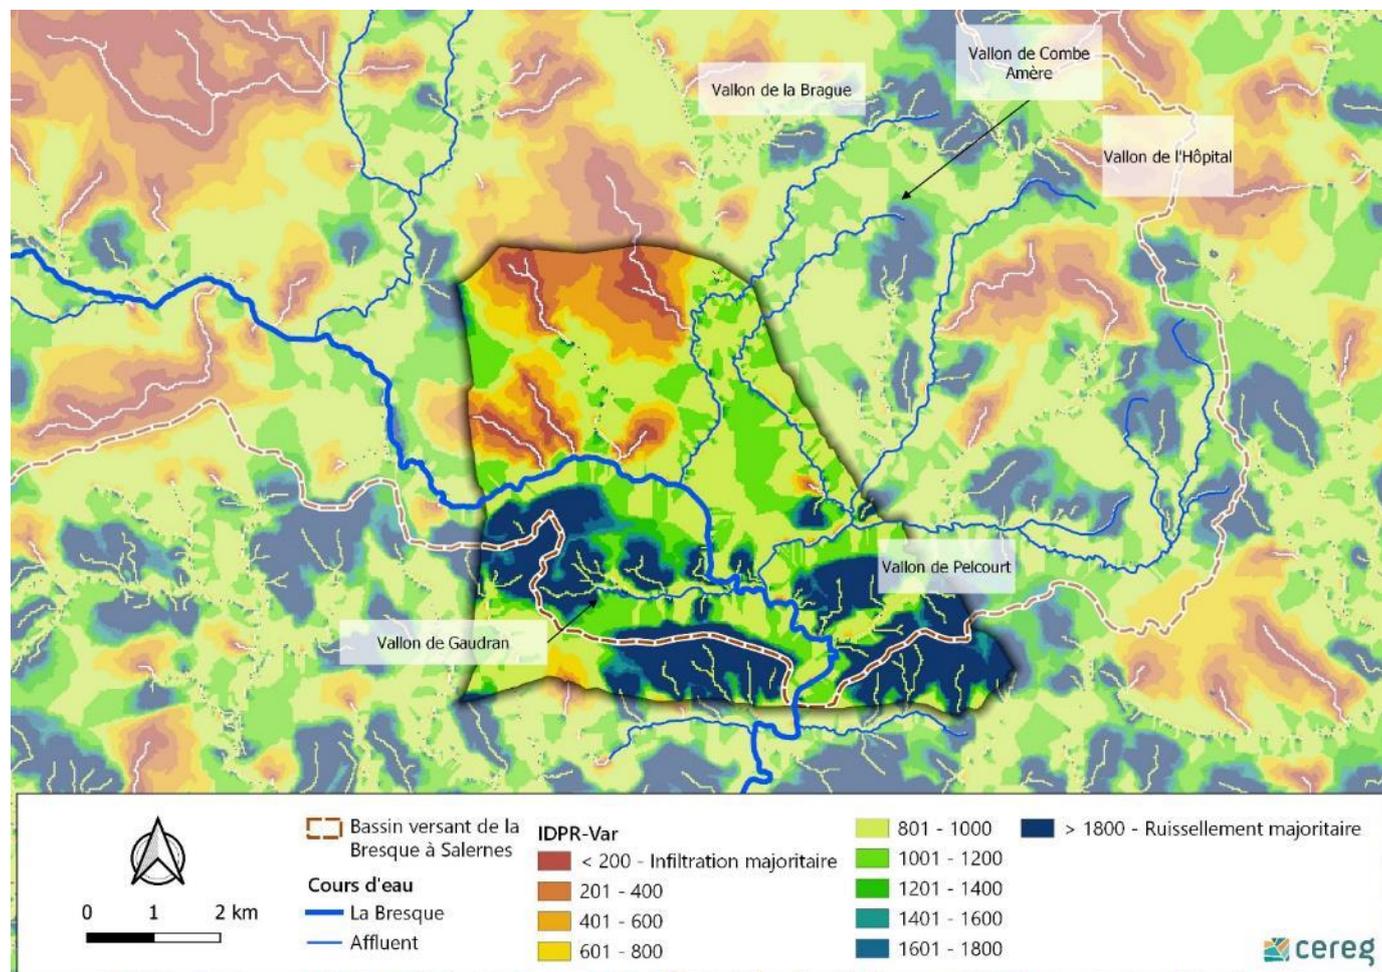
Illustration 8 : IDPR sur le territoire communal de Salernes et les alentours

Toutefois, en travaillant à l'échelle de la commune de Salernes, les conclusions sont différentes. En effet, l'illustration 8 met en évidence, une proportion importante de surfaces plutôt propices au ruissellement en partie sud de la commune tandis qu'au nord les sols semblent plus favorables à l'infiltration des eaux.

Cette cartographie du BRGM constitue une donnée d'entrée intéressante qui sera reprise dans les analyses hydrologiques réalisées en phase 2. Elle permettra notamment de définir les débits générés sur les différents sous-bassins versants et de paramétrer l'infiltration sur le modèle hydraulique.

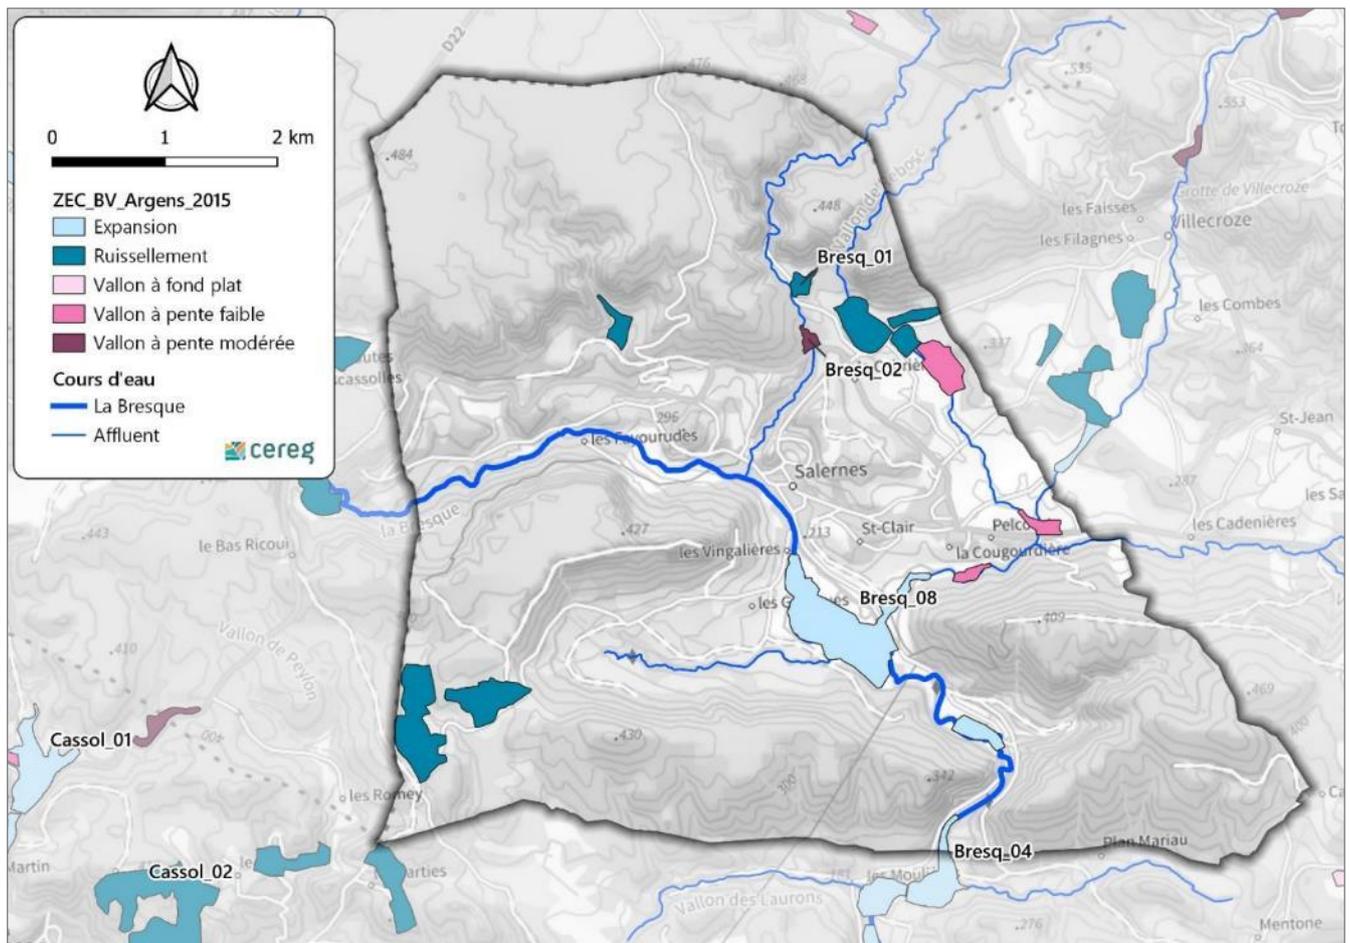
Illustration 19 : Zones d'expansion des crues identifiées

Sur le bassin versant de la Bresque sept ZEC offrant un potentiel d'aménagement ont été retenues. 4 d'entre elles sont positionnées sur le territoire de Salernes (cf. Illustration 19)

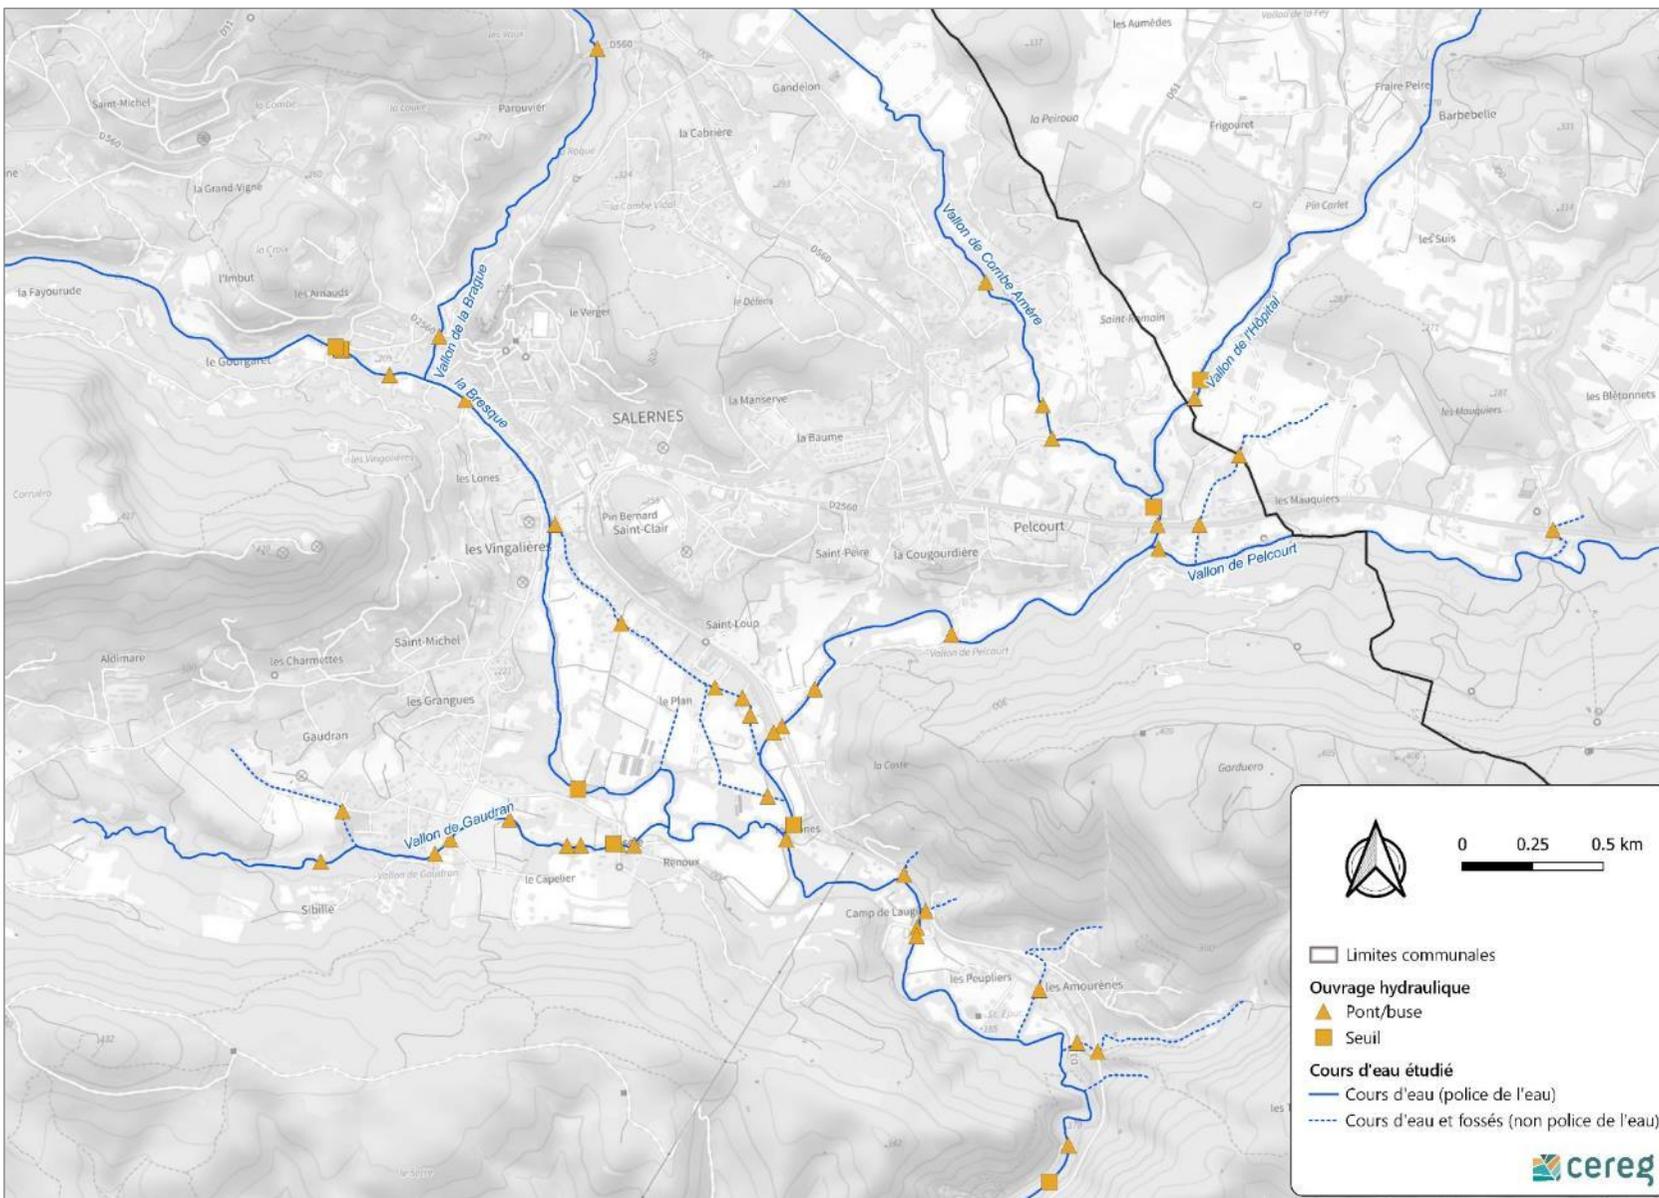
Illustration 20 : Ouvrages faisant l'objet d'un levé topographique

La cartographie suivante présente l'emplacement de ces ponts, buses ou seuils.

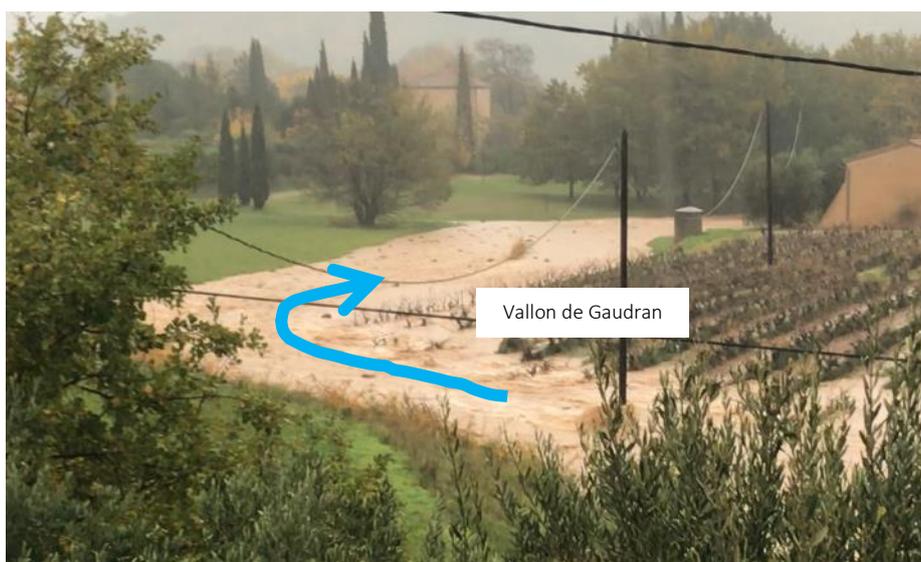
Illustration 25 : Vallon de Gaudran en crue - 23 novembre 2019

Le vallon de Gaudran a été largement inondé, les voiries et chemins ont été transformés en torrents comme le montrent les illustrations suivantes.

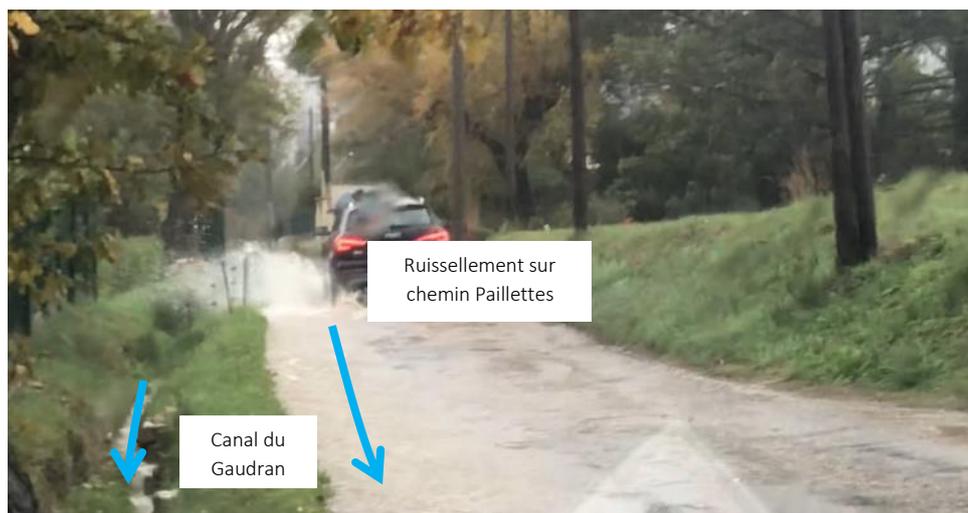
Illustration 26 : Ruissellement sur le chemin Paillettes et canal du Gaudran - 23 novembre 2019

En effet, le vallon de Gaudran reçoit les eaux de deux canaux d'irrigation (canal des Launes au nord du schéma non tracé, canal de Gaudran tracé en bleu sur l'illustration 24), qui collectent et modifient le cours naturel des écoulements en les redirigeant vers le vallon de Gaudran. Toutefois, l'essentiel de l'écoulement se produit sur les voiries (tracé rouge).

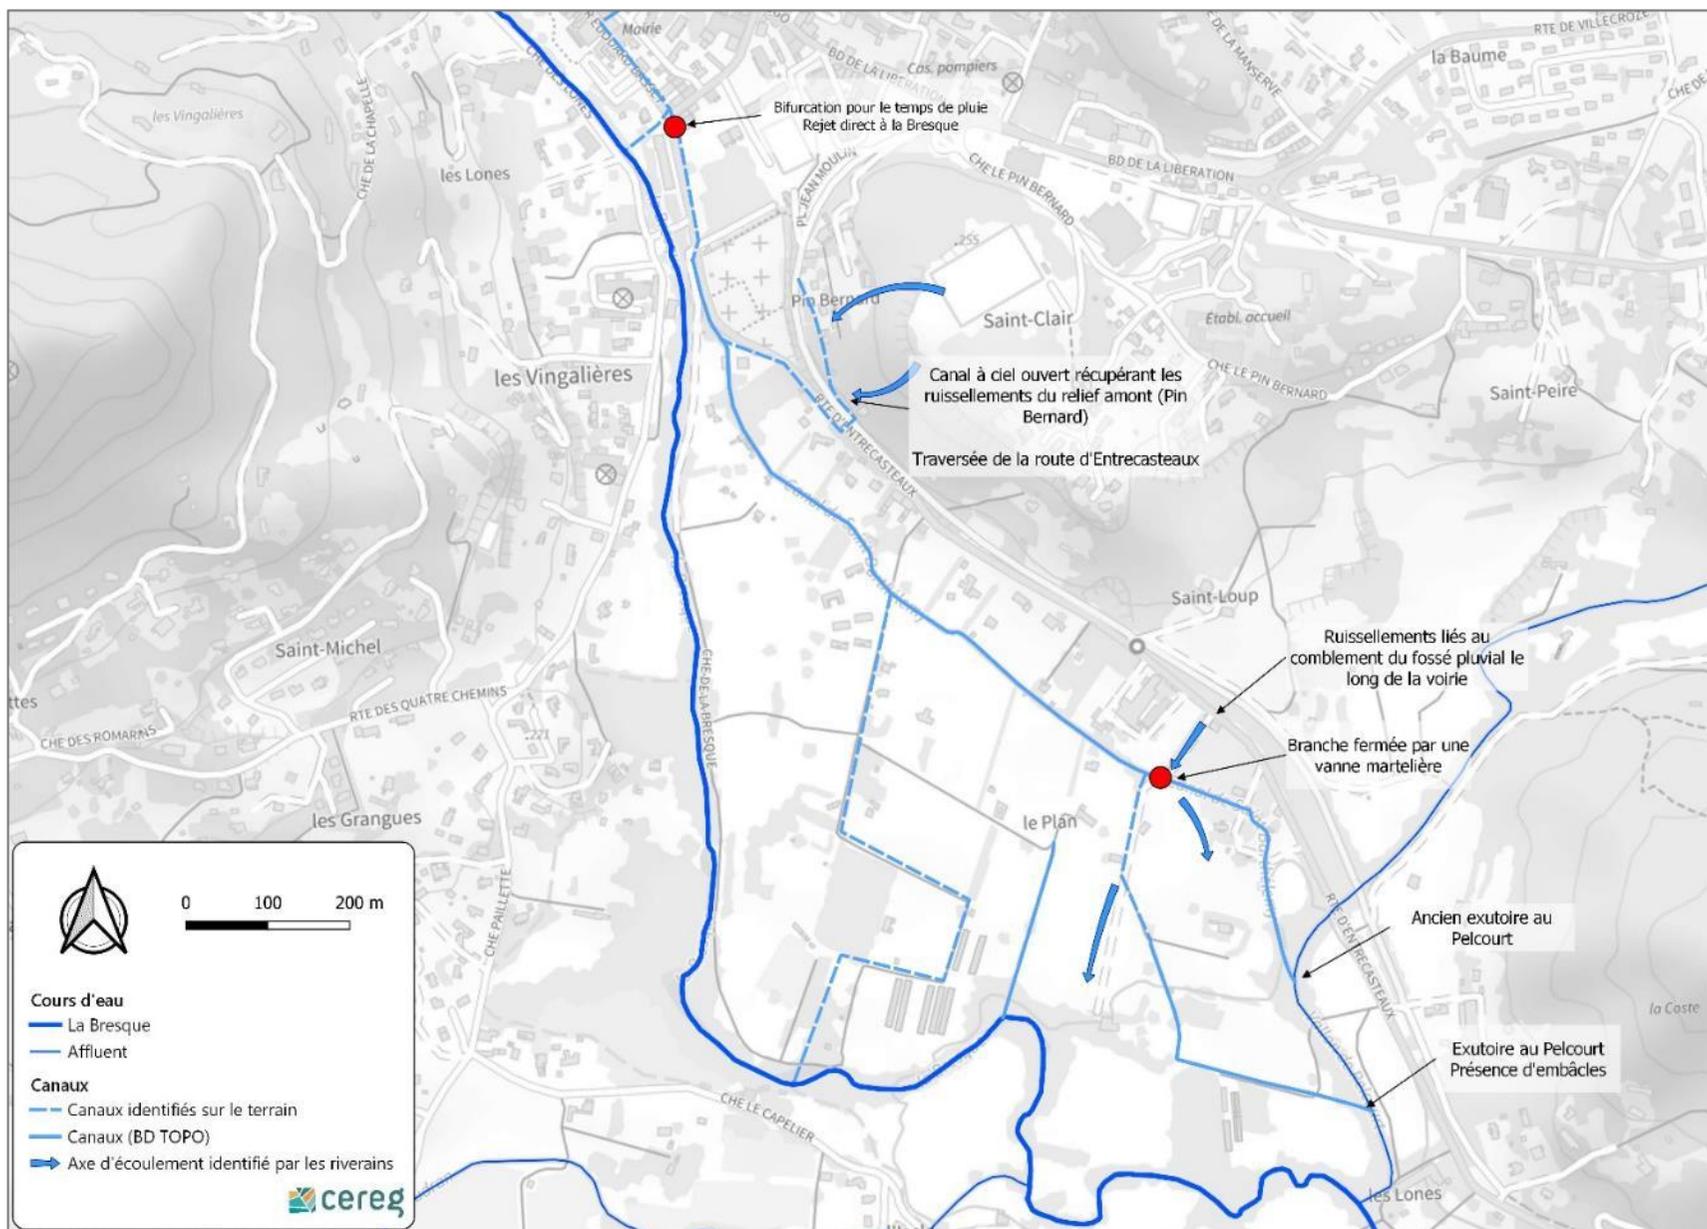
Illustration 27 : Tracé des branches structurantes du canal Saint-Barthélémy et fonctionnement

Le canal de Saint-Barthélémy a fait l'objet d'une visite spécifique lors des investigations de terrain. Les échanges avec le gestionnaire du canal et les habitants sur le terrain ont aussi permis d'obtenir différents points de vue sur le fonctionnement en période de pluie. La cartographie suivante s'attache à synthétiser ces éléments.

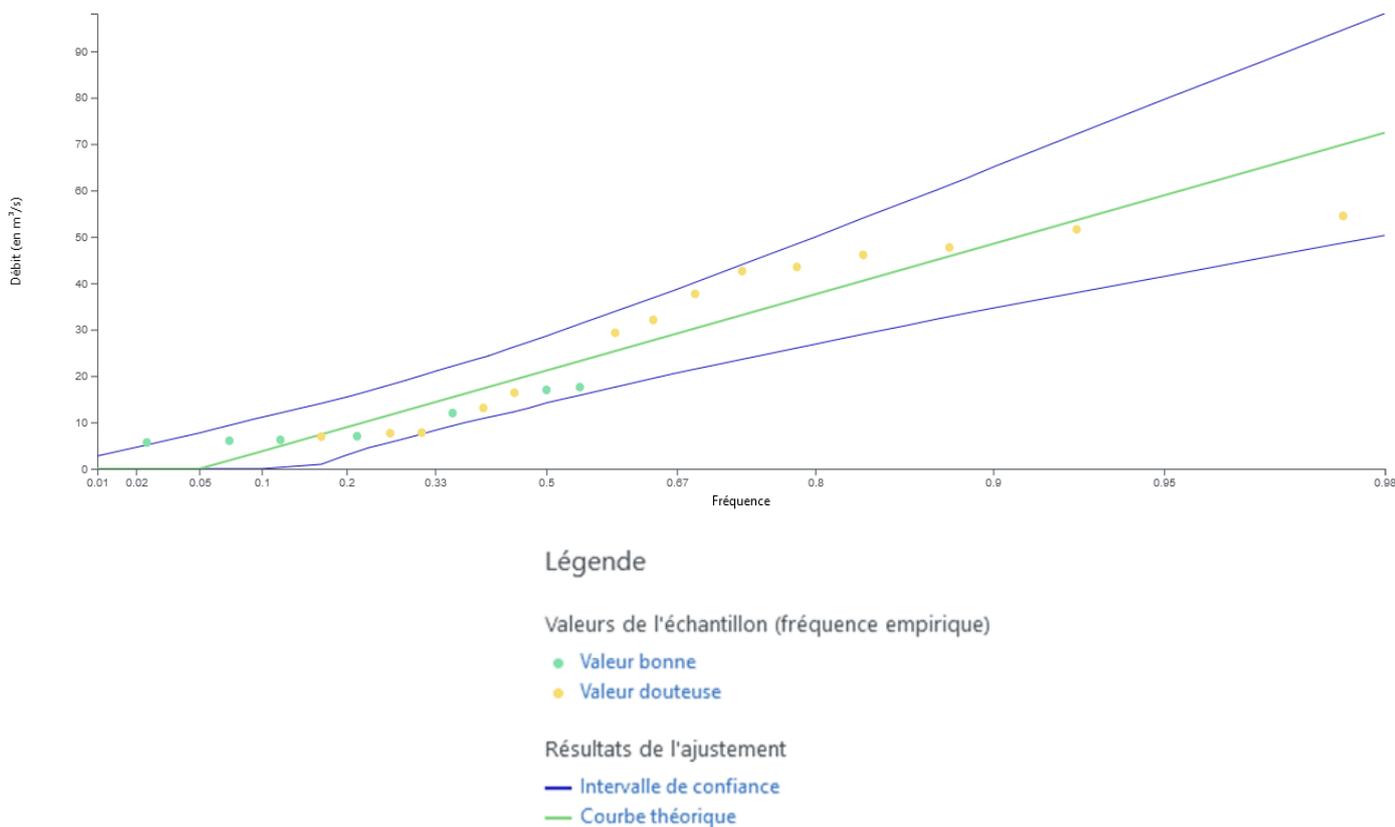
Illustration 30 : Ajustement de Gumbel sur les débits instantanés maximum mesurés à la station des Vingalières (période 1970-1997) (source : Hydroportail)

Entité Y511 5020 01, Loi de Gumbel sur les QIXnJ (avec n = 1, non glissant) de statut 'données pré-validées et validées' du 01/01/1971 au 01/07/1997, intervalle de confiance 95%, calculé le 02/02/2023 à 10:34 (TU)

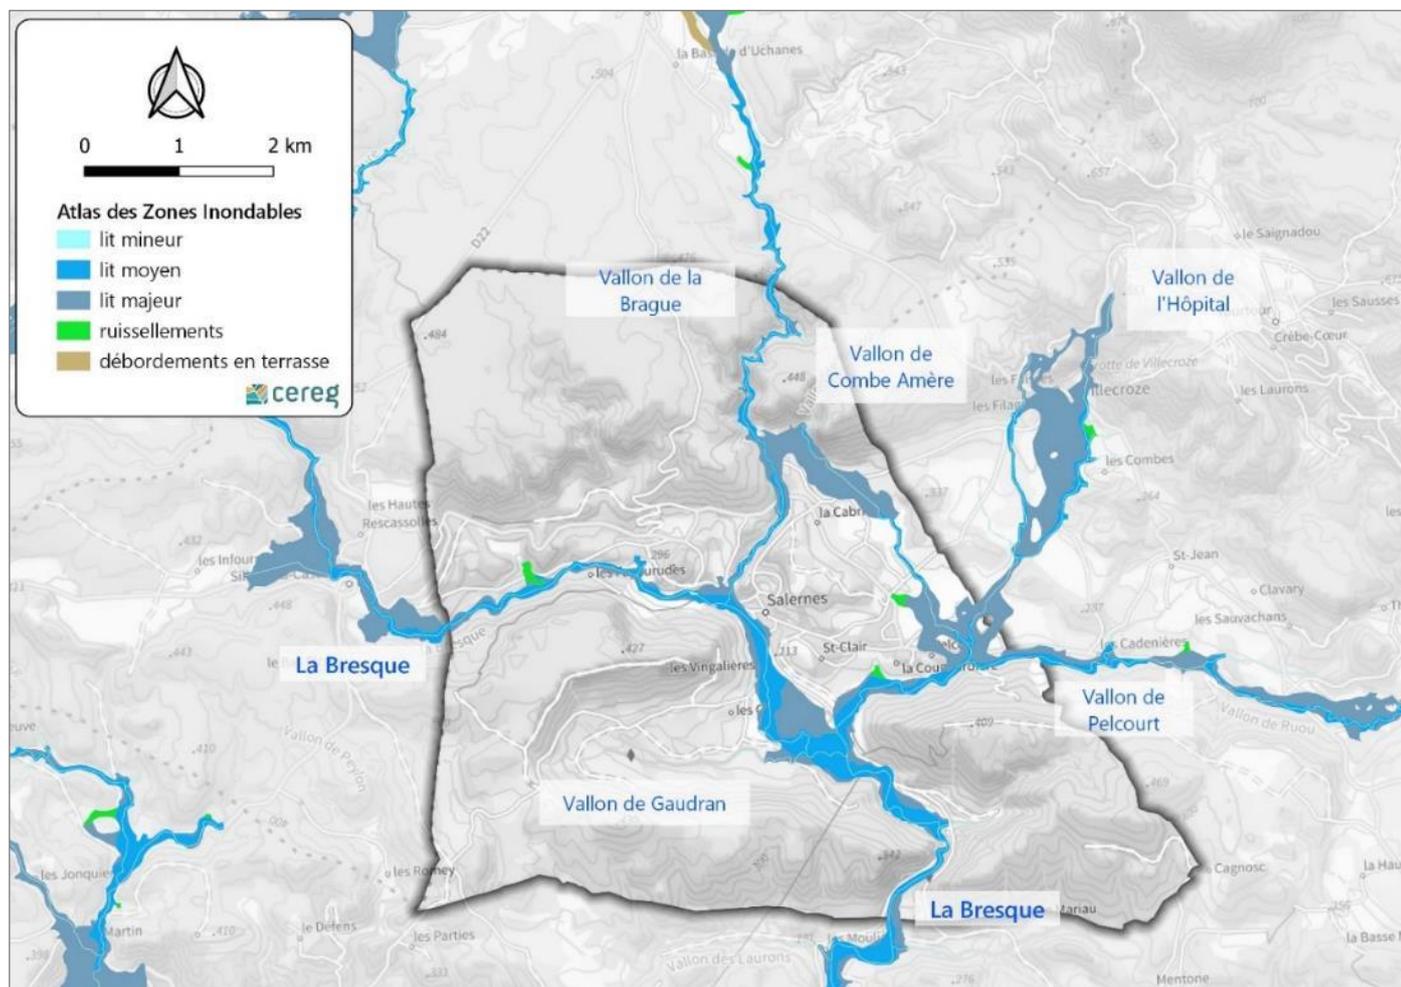
Illustration 32 : Atlas des Zones Inondables sur la commune de Salernes

La cartographie de l'Atlas des Zones Inondables à l'échelle communale est la suivante.

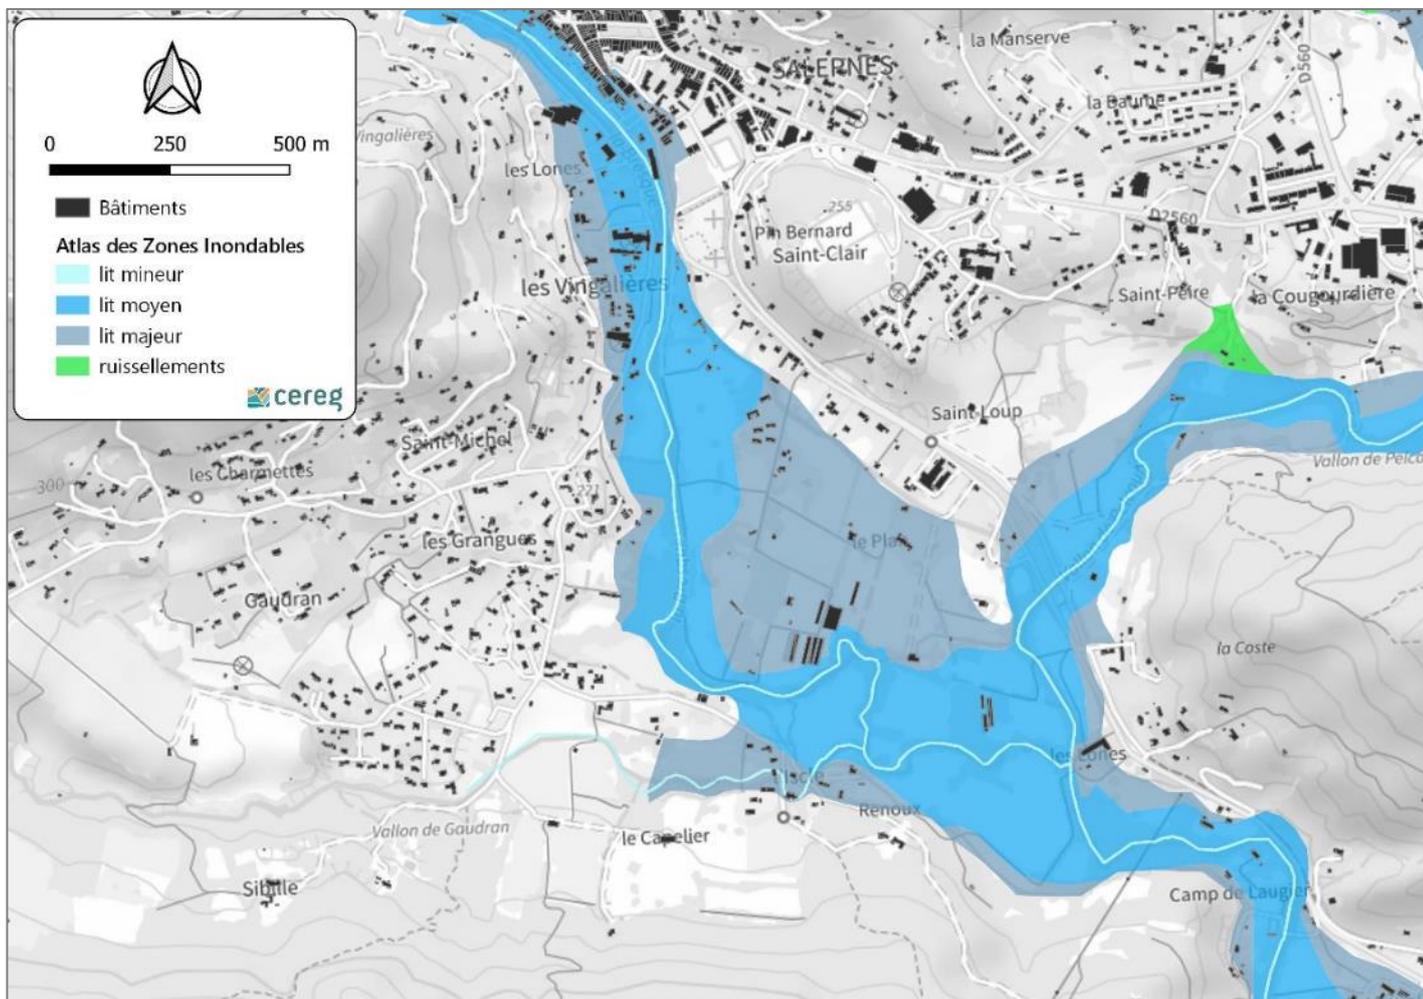
Illustration 33 : Emprise de l'AZI sur le secteur du Plan

L'AZI montre un lit majeur très étendu au sud de centre urbain, dans la zone du Plan (cf. Illustration 33). À cet endroit, quelques habitations sont présentes et apparaissent alors exposées aux crues de la Bresque. La majeure partie des enjeux impactés par les débordements sur ce secteur se trouve plutôt sur la partie nord du secteur du Plan comme le montre l'illustration suivante.

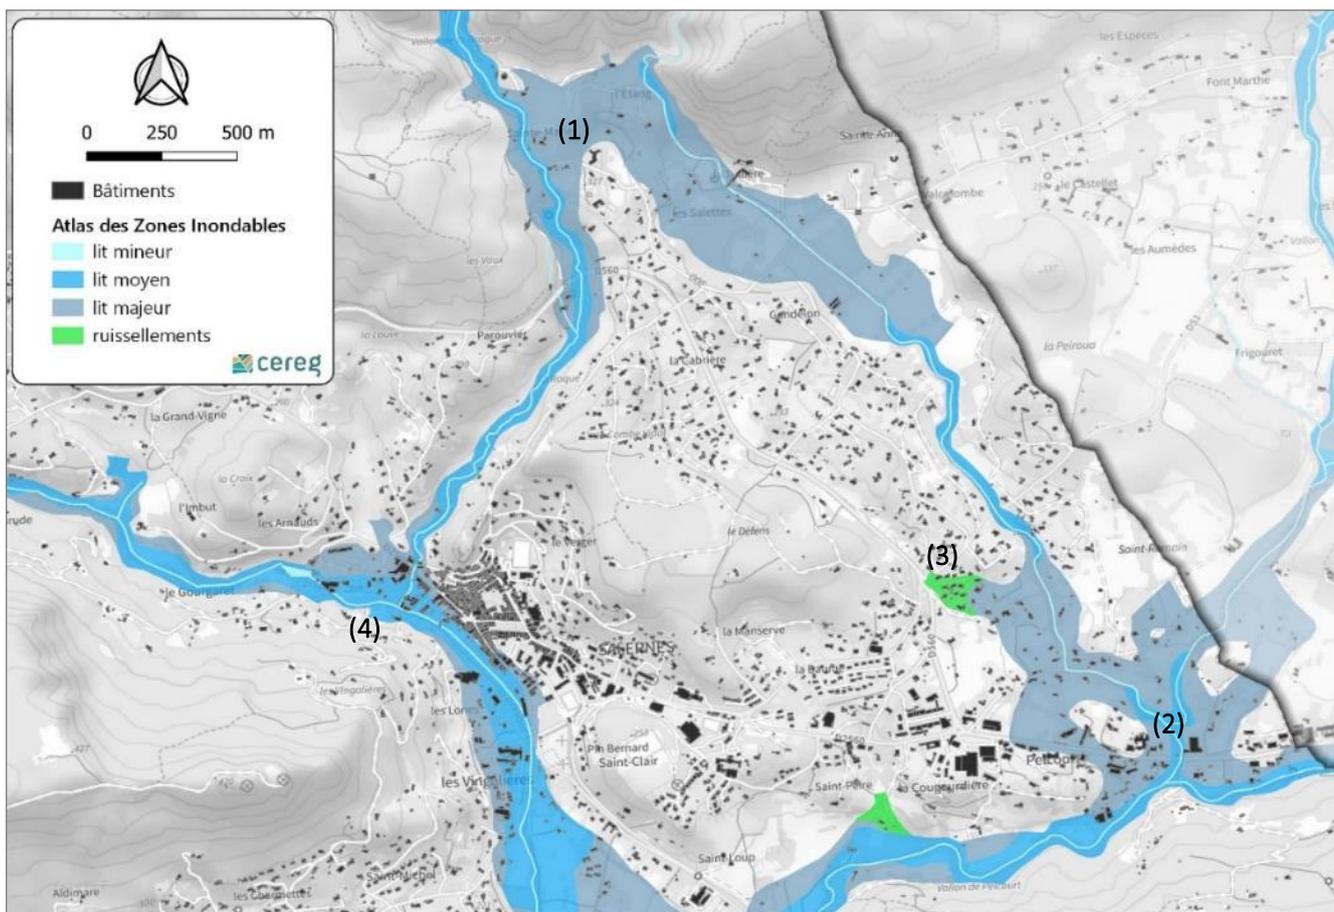
Illustration 34 : Emprise de l'AZI sur le secteur Combe Amère/Pelcourt

Plus au nord, une zone de diffluence est identifiée (1) entre le vallon de la Brague et celui de Combe Amère. À cet endroit, quelques habitations sont existantes. À la jonction entre le vallon de Combe Amère, le vallon de l'Hôpital et le vallon de Pelcourt (2), une vaste zone inondable est aussi identifiée. La confluence de ces trois vallons est à l'origine de désordres, ici aussi à proximité d'enjeux. Enfin, sur les hauteurs, deux zones de ruissellements mettent en avant une exposition de certaines habitations. Celle positionnée sur le secteur de Combe Amère (3) recouvre un grand nombre d'habitations.

À l'ouest, le point de confluence entre le vallon de la Brague et la Bresque (4) peut être à l'origine de désordres lors des crues. À cet endroit, quelques habitations sont positionnées dans les lits moyen et majeur des deux cours d'eau. Le passage du centre-ville par le vallon de la Brague, quelques dizaines de mètres avant la confluence, s'effectue dans un passage busé réduisant spontanément la section d'écoulement et pouvant influencer la ligne d'eau.

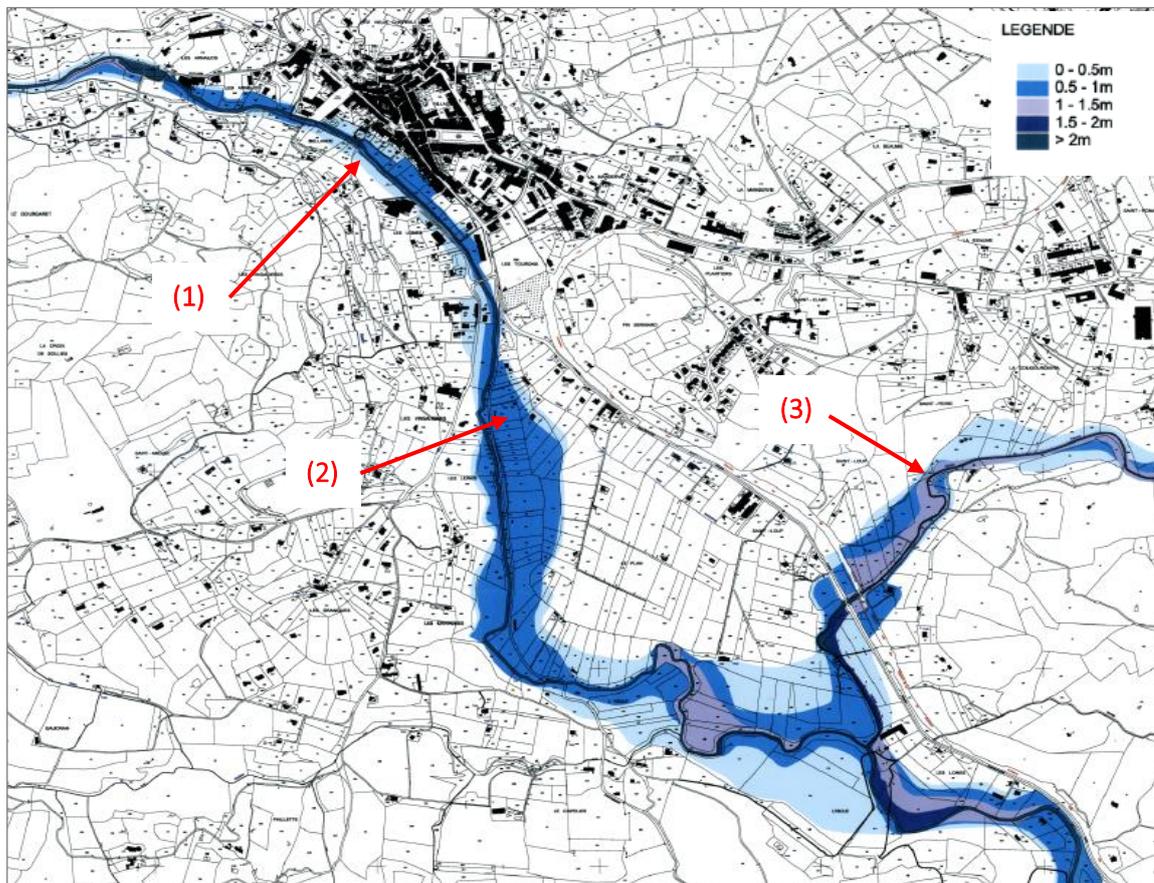
Illustration 35 : Extrait de la cartographie des hauteurs d'eau de l'étude de BCEOM en 2006

- Plus en aval, entre ce premier débordement et les franchissements précédemment évoqués, la plaine s'inonde et les eaux s'accumulent en raison de la présence de remblais créés pour les ouvrages hydrauliques et les voiries.

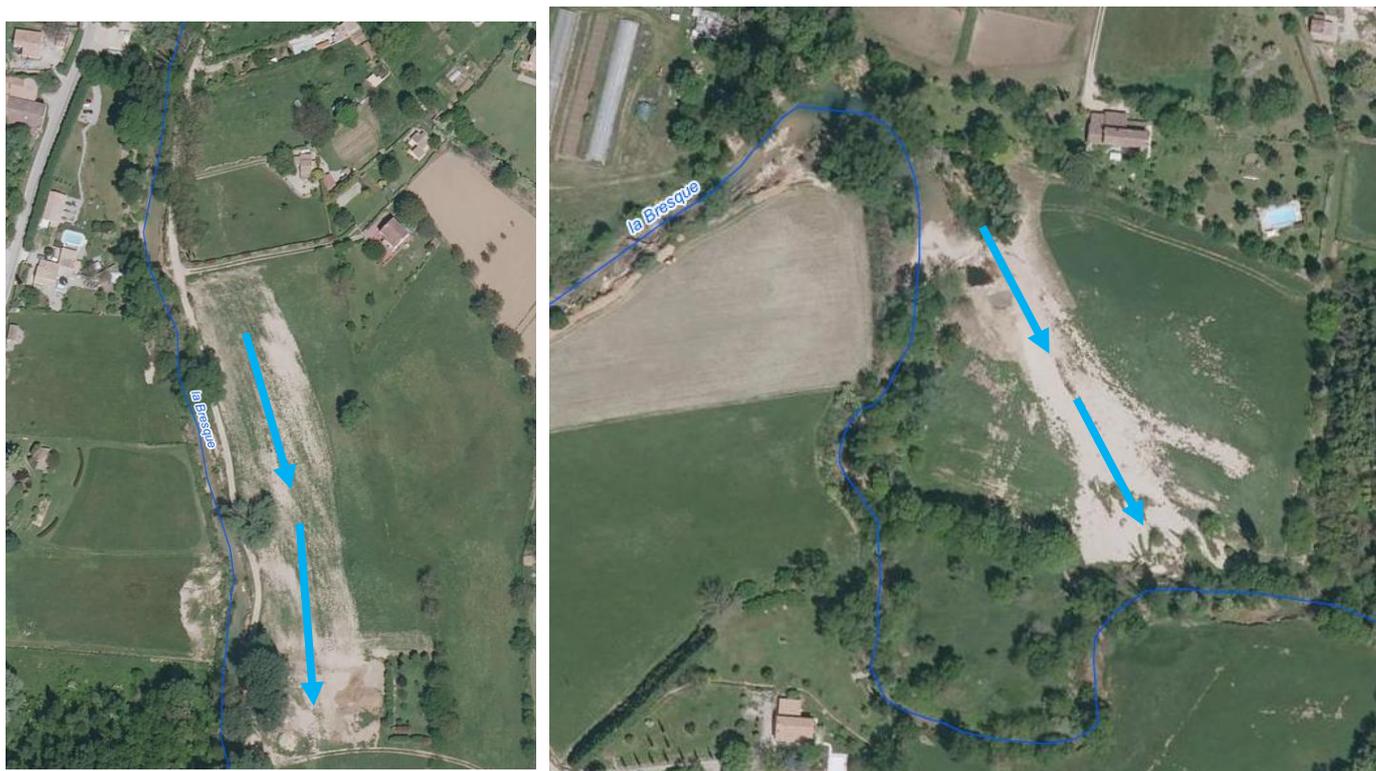
Illustration 38 : Axes d'écoulement en lit majeur issus de la crue de novembre 2019

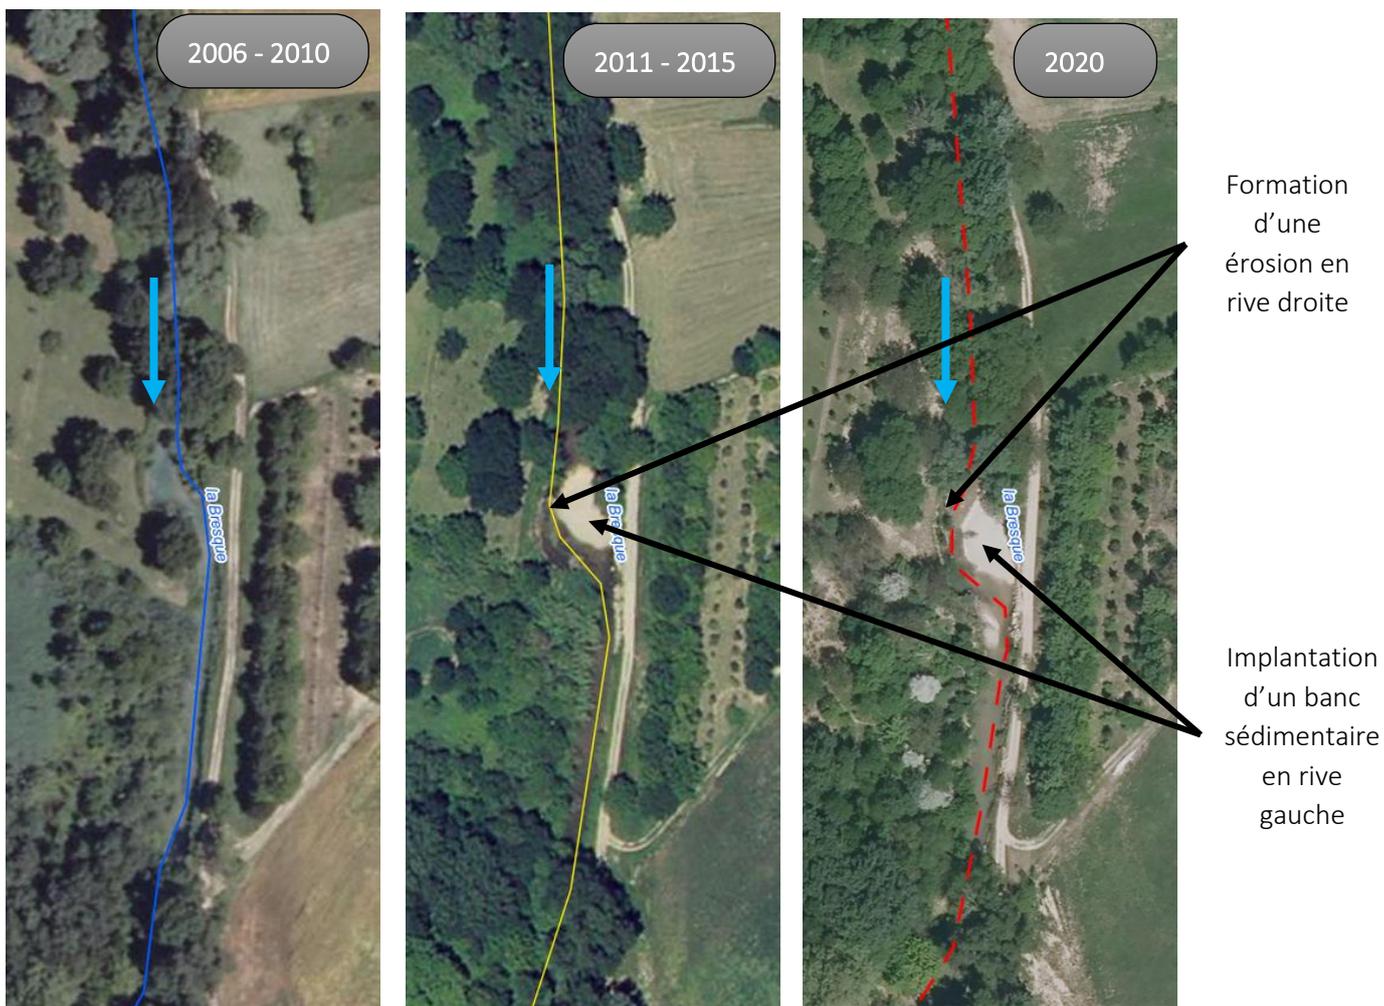
Illustration 39 : Zone de mobilité identifiée au droit du chemin communal dit « Les Grangues »
