Syndicat Mixte de l'Argens

ETUDE DE L'ALEA INONDATION SUR LA COMMUNE DE SALERNES ET PROPOSITIONS D'ACTIONS

Phase 1 : Analyse du risque historique,
hydrogéomorphologique et inventaire des enjeux en
zone inondable

Mars 2023

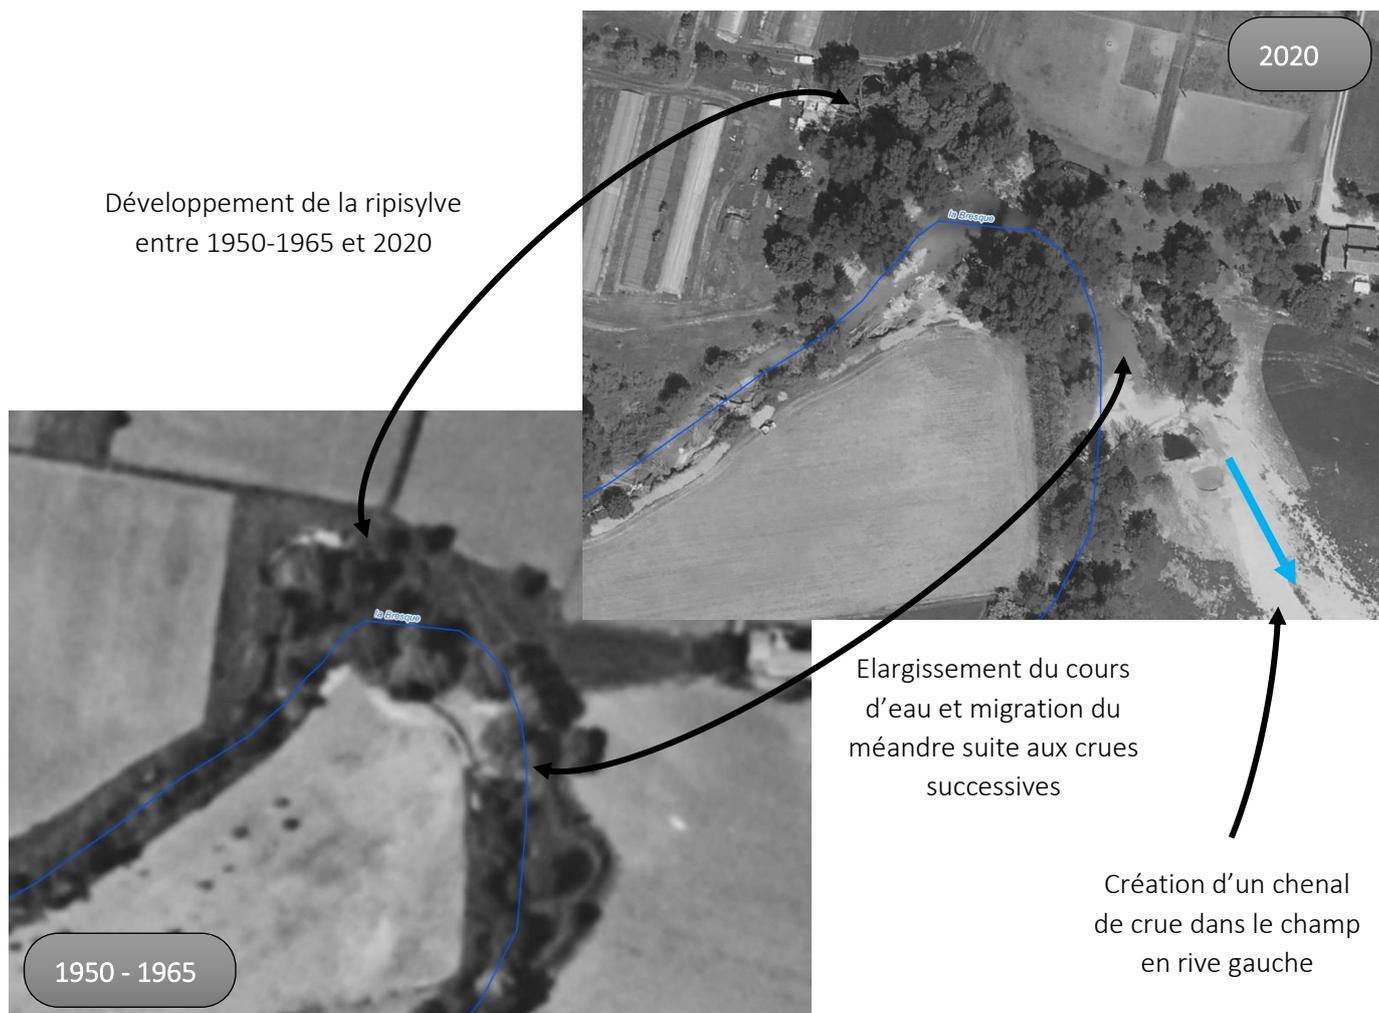
Illustration 40 : Zone de mobilité identifiée au droit du quartier de l'Isle

- Au droit du méandre de l'Isclé : suite aux crues successives de la Bresque on observe la **migration du méandre, l'élargissement du lit mineur et la formation d'un chenal de crue dans le champ en rive gauche** (Illustration 40 p.78).

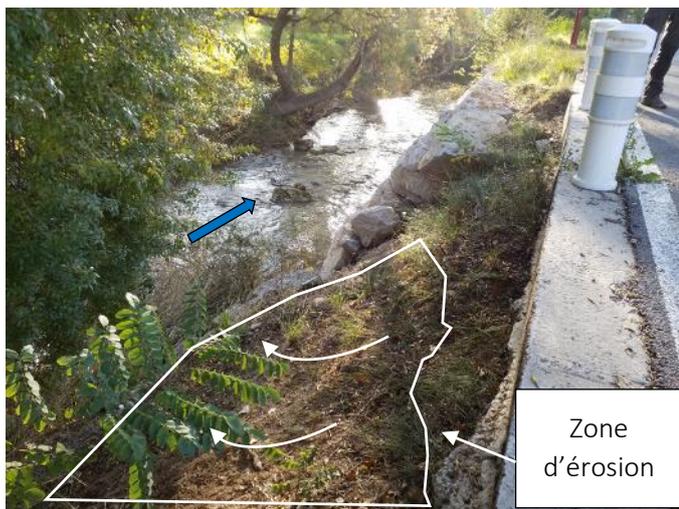
Illustration 48 : Zone d'érosion en rive droite de la Bresque, le long du chemin des Lômes – l'érosion menace la stabilité de l'enrochement

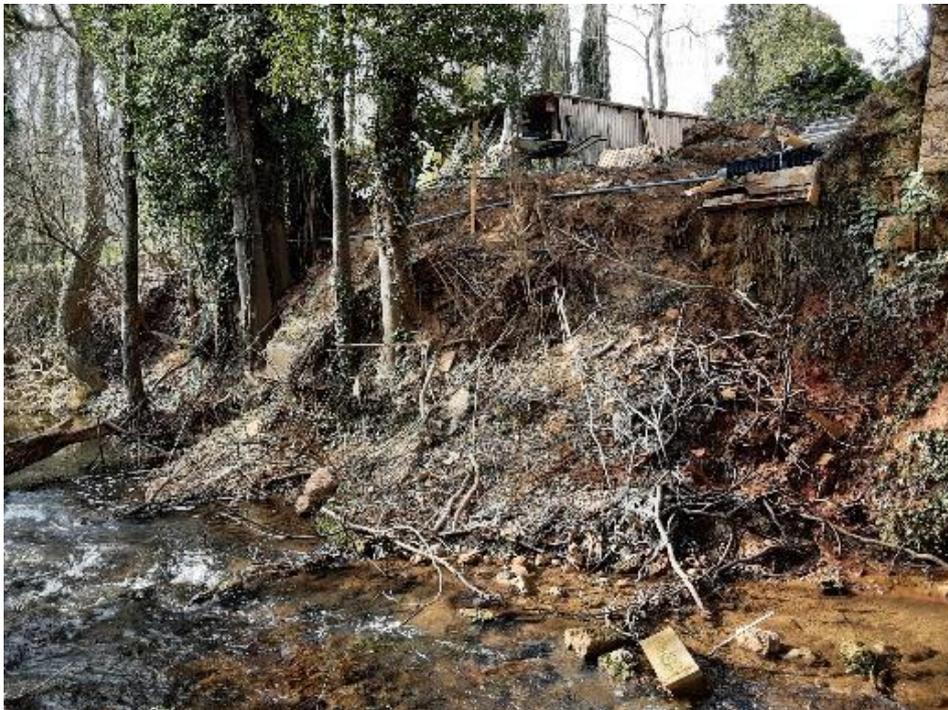
Sur le vallon de Combe Amère, une érosion en rive droite a pu être recensée sur le terrain. Celle-ci se localise en aval immédiat du pont de franchissement de la RD560. Située au droit d'une propriété privée, à proximité d'une habitation, celle-ci constitue un risque potentiel pour la sécurité publique (Illustration 54).

Cette érosion active est favorisée par la présence de la culée du pont dans la berge.

Illustration 54 : Érosion de berge en rive droite du vallon de Combe Amère

On note par ailleurs la présence d'un enrochement (récemment construit) en rive opposée, signe que ce secteur présente des problématiques d'érosion.

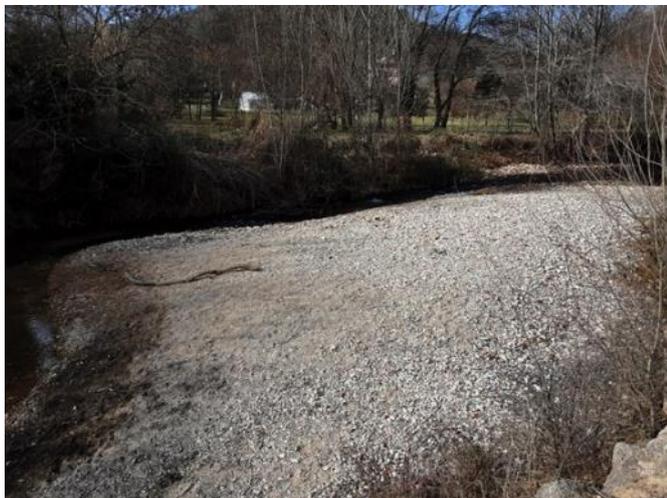
Illustration 55 : Banc sédimentaire présent sur la Bresque le long du chemin, dit « Les Grangues »

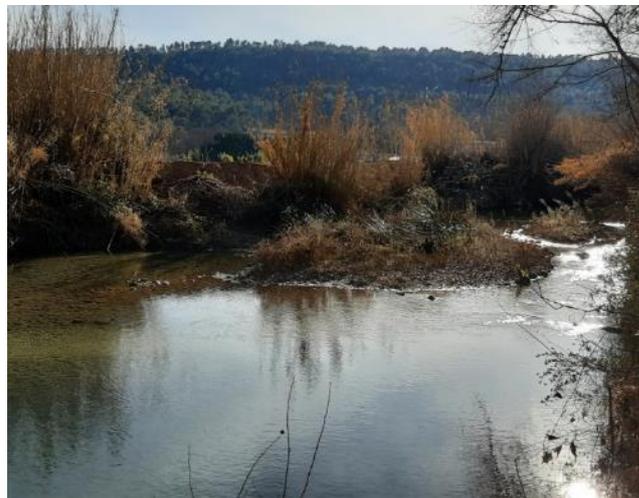
Plus en aval, dans la plaine alluviale, la Bresque commence à former des méandres et comporte des bancs sédimentaires de taille variables entre 2 et 10 mètres de longueur pour une largeur comprise entre 1 et 4 mètres (Illustration 56).

Illustration 56 : Banc sédimentaire fixé présent sur la Bresque au droit du méandre de l'Isle

Les sédiments observés sont de forme subarrondie à arrondis, marqueur d'un long transport avant leur dépôt dans la plaine. Cette observation se corrèle à la géologie présente aux alentours de la zone d'étude. Étant composés d'éléments fins (sables, argiles, calcaires et éboulis récents), les sédiments observés proviennent donc d'une source sédimentaire située plus en amont de la zone d'étude, dans des formations géologiques différentes. À noter également la présence de nombreux morceaux de carreaux de terre cuite, directement issus de l'activité de Salernes.

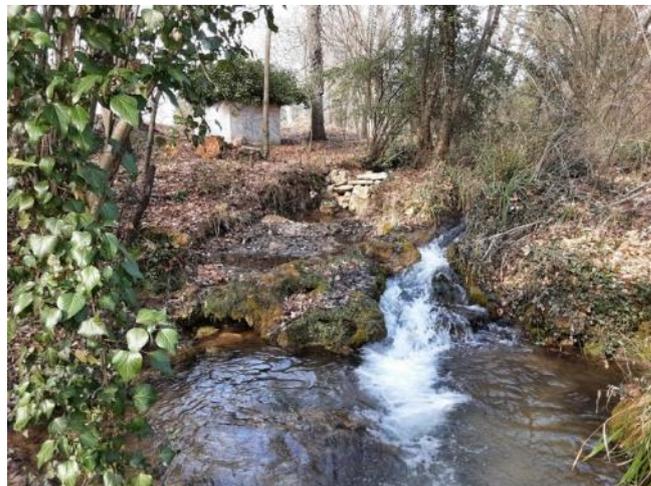
Illustration 59 : Présence d'un seuil naturel en tuf sur le vallon de Combe Amère

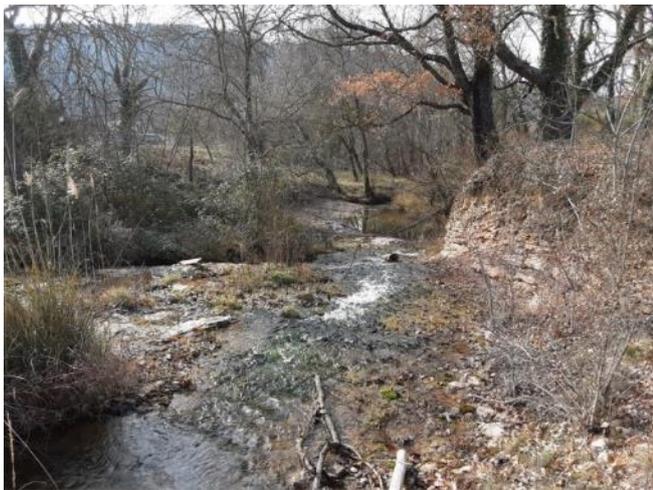
Illustration 60 : Présence d'un substrat rocheux apparent sur le vallon de l'Hôpital, au droit des érosions présentées précédemment

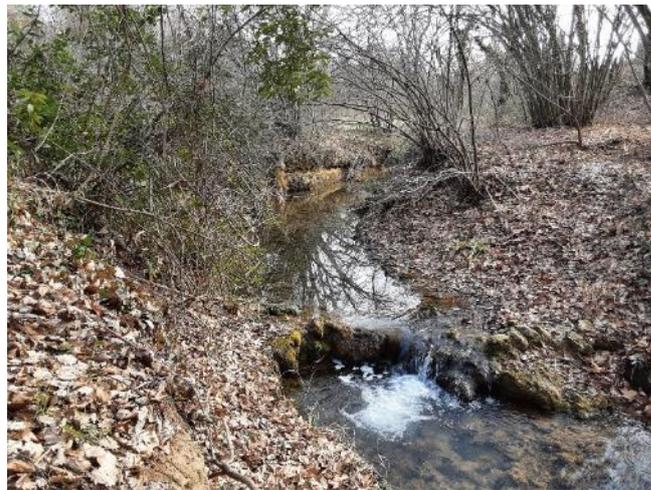
Illustration 61 : Présence d'un seuil naturel en tuf sur le vallon de l'Hôpital

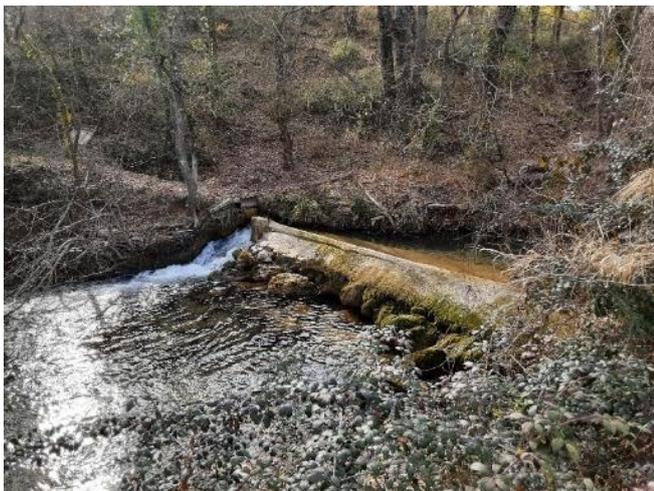
Illustration 65 : Seuil d'alimentation d'un bief, présent sur la Bresque en amont des méandres de l'Isclé

- **2^e ouvrage visité : seuil d'alimentation d'un bief.** Situé en amont des méandres de l'Isclé, ce seuil a pour usage, l'alimentation d'un bief. D'une hauteur de 1m, il constitue une **rupture à la continuité piscicole**. En crue, le transport solide est faiblement impacté (Illustration 65).
- **3^e ouvrage visité : seuil de la Bouissière.** Situé dans les gorges, en aval du pont de franchissement de la RD31, ce seuil n'a aujourd'hui aucun usage. Il présente un état très dégradé, et constitue un **retard à la continuité piscicole**. En crue, le transport solide est faiblement impacté (Illustration 66).

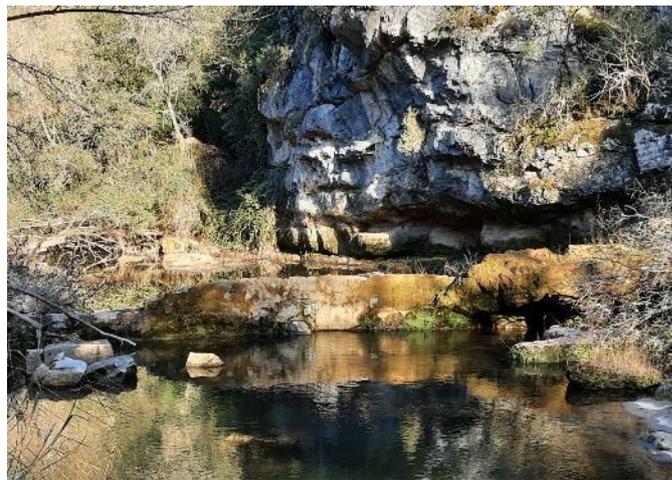
Illustration 66 : Seuil de la Bouissière, présent sur la Bresque en aval de la STEP de Salernes

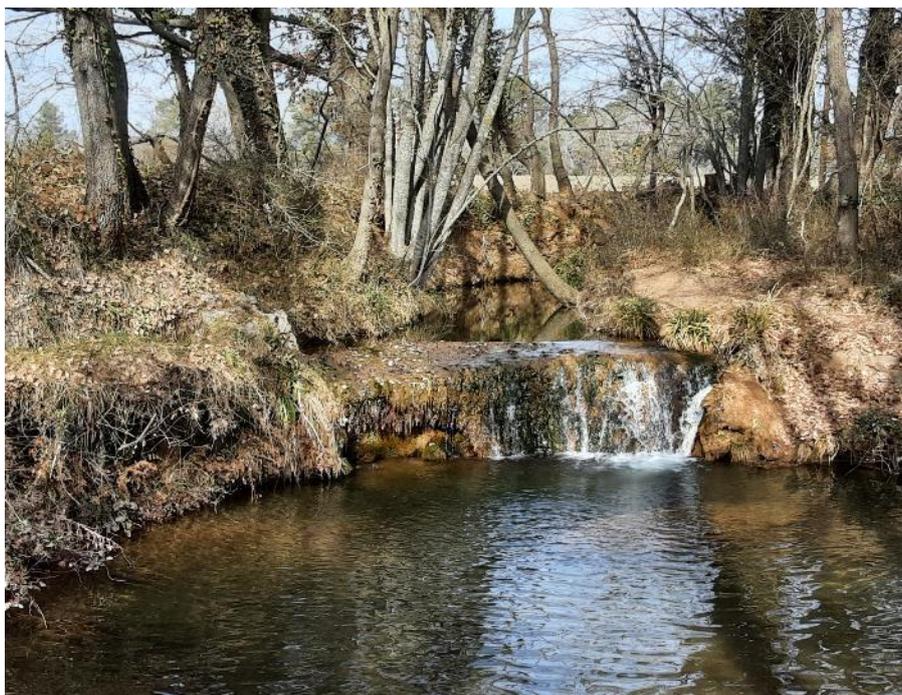
Illustration 67 : Photo aval du seuil de St. Romain sur le vallon de l'Hôpital

Parmi les 7 ouvrages recensés par le ROE, 1 d'entre eux a fait l'objet d'une visite lors des investigations de terrain, le **seuil de St. Romain**. Situé sur le vallon de l'Hôpital, ce seuil a pour fonction l'alimentation d'un bief, et constitue une **rupture à la continuité piscicole** (Illustration 67). En crue, le transport solide est faiblement impacté.

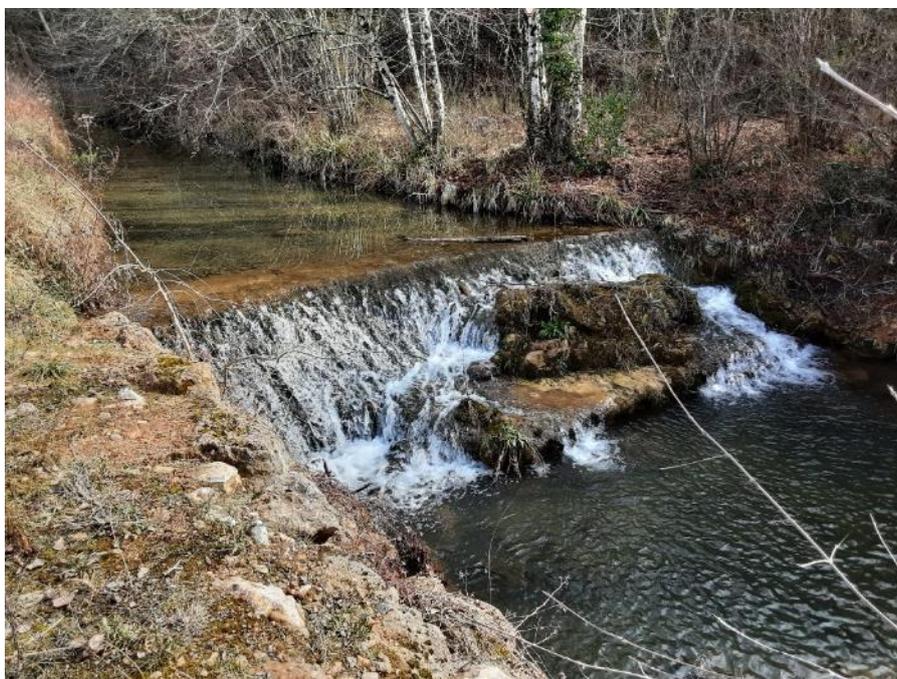
Illustration 68 : Vue aval du seuil recensé sur la rivière Pelcourt

Situé sur la rivière Pelcourt, au droit du quartier « La Cougourdière », le seuil recensé constitue une **rupture à la continuité piscicole** (hauteur de chute de 1,8m). En crue, le transport solide est faiblement impacté (Illustration 68).

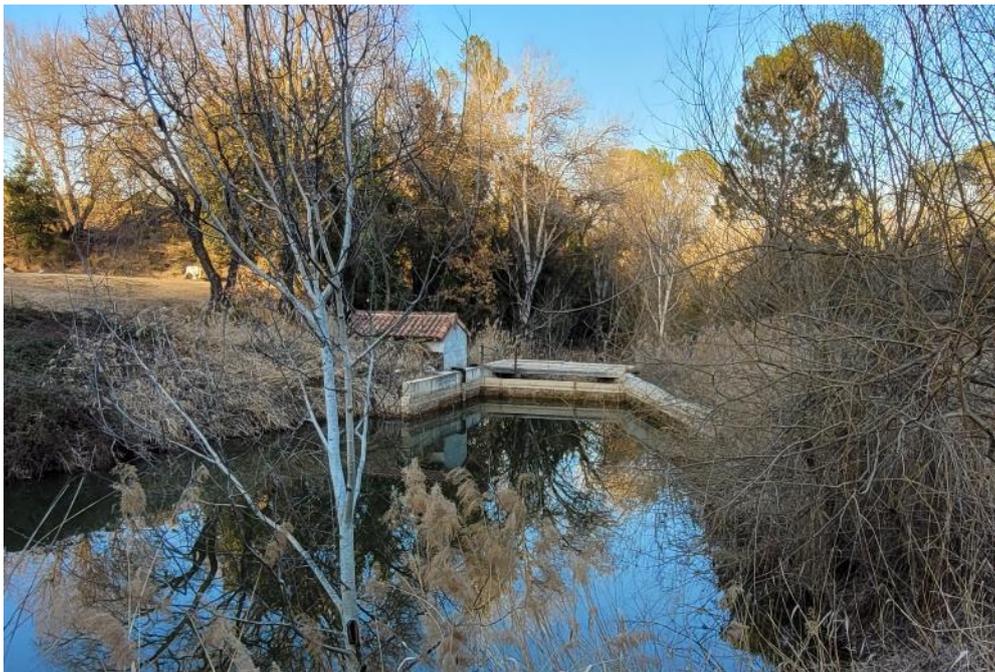
Illustration 69 : Vue amont du seuil recensé sur le vallon de Gaudran

Situé sur le vallon de Gaudran, au droit du quartier « Gaudran », en aval du golf, le seuil recensé constitue une **rupture à la continuité piscicole** (hauteur de chute de 0,9m), **ainsi qu'à la continuité sédimentaire** (Illustration 69). Ce seuil permet de former une retenue d'eau, utilisée par le complexe de golf présent en amont.

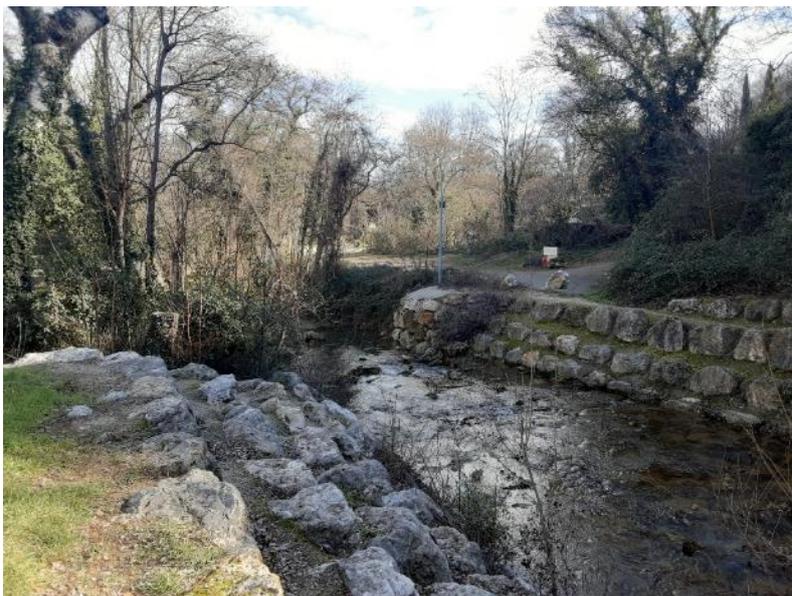
Illustration 71 : Photo d'un enrochement présent sur la Bresque, dans la traversée de Salernes

Les enrochements rencontrés semblent plutôt récents et en bon état (Illustration 71). A contrario, les gabions sont plus anciens et présentent des marqueurs de dégradation avancée (végétation dans l'ouvrage, incision au droit de l'ouvrage) (Illustration 72).

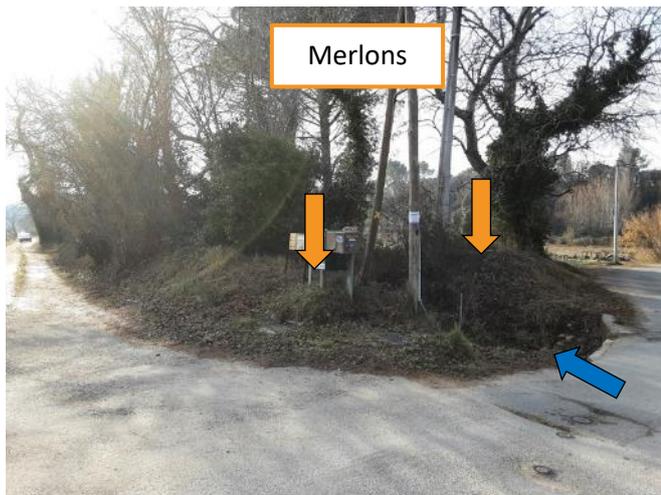
Illustration 75 : Photo des merlons recensés sur le vallon de Combe Amère (en rive gauche et droite), au droit du lieu-dit « Les Salettes »

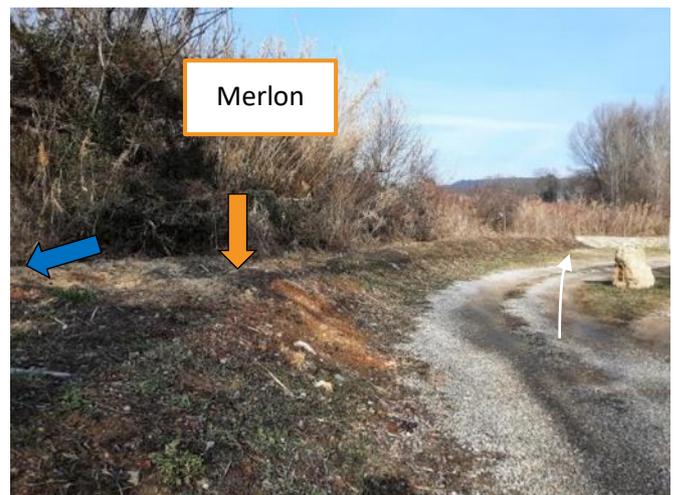
Plus en aval, au lieu-dit « St. Romain », un merlon est recensé en rive gauche du vallon, et protège une habitation. Celui-ci est plus imposant que les 3 premiers, et mesure 1m de haut pour une largeur de 3 à 4m (Illustration 76).

Illustration 76 : Photo du merlon recensé sur le vallon de Combe Amère (en rive gauche), au droit du lieu-dit « St. Romain »

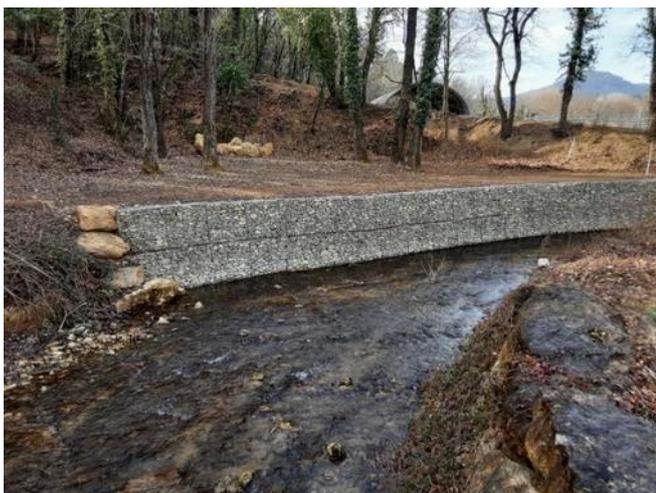
Sur la rivière Pelcourt, le cours d'eau traverse une plaine principalement agricole, ainsi que des hameaux. Dans la traversée des hameaux, on recense des protections de berge (enrochement et murs en gabions) (Illustration 77). En parallèle, dans la traversée agricole, on recense des merlons agricoles (Illustration 78).

Illustration 77 : Ouvrage de protection en gabion recensé sur la rivière de Pelcourt

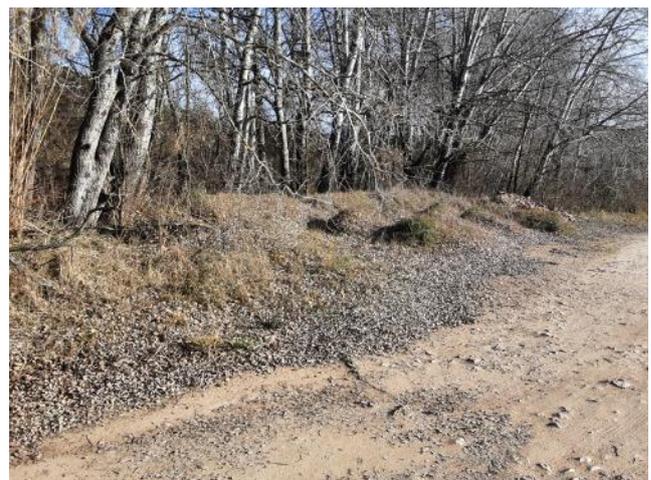
Illustration 78 : Merlon recensé sur la rivière Pelcourt

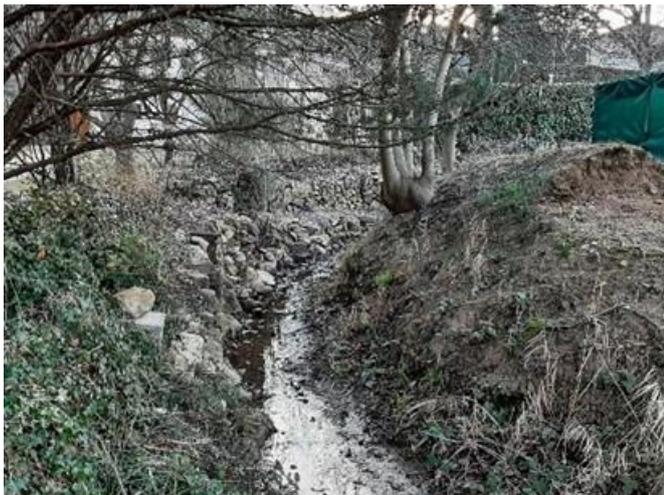
Plus en aval, le vallon de Gaudran traverse le hameau de Gaudran, ainsi que le hameau de l'Isle. Dans ces deux traversées, le cours d'eau peut être contraint par la présence ponctuelle d'ouvrages de protection de berges (murs maçonnés, mur en pierre ...) (Illustration 80).

Illustration 80 : Photo d'un mur de pierre recensé sur le vallon de Gaudran en rive droite, dans la traversée du Hameau de l'Isle

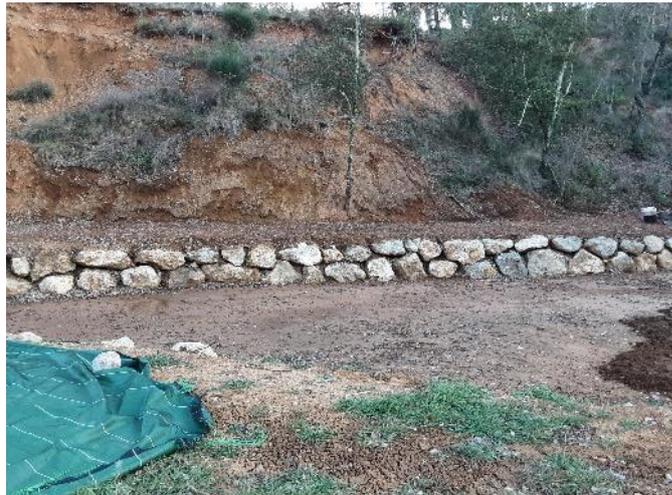
Le long du vallon de Gaudran, on recense 5 plans d'eau le long du linéaire d'étude. Ces plans d'eau peuvent être aménagés, et présenter des ouvrages de protection en enrochement, comme observé sur le plan d'eau du golf de Salernes (Illustration 81).

Illustration 81 : Photo d'un enrochement recensé sur le vallon de Gaudran en rive droite, au droit de l'aménagement du plan d'eau du golf de Salernes

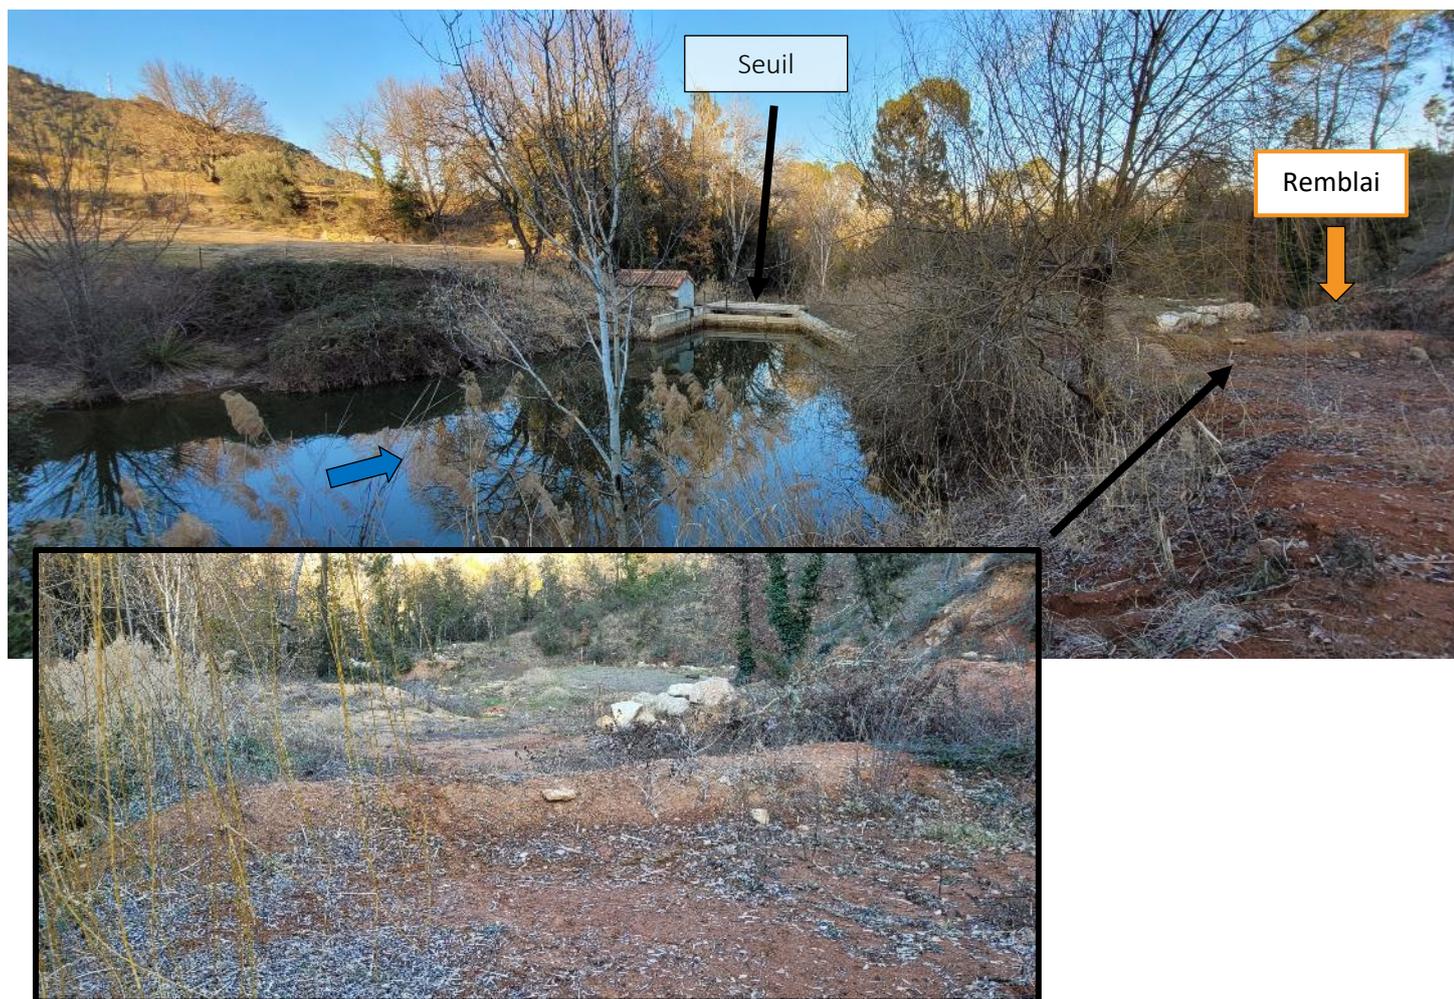
En complément de ces ouvrages, il est important de notifier l'existence d'un remblai en lit majeur, situé au droit du plan d'eau du golf de Salernes (Illustration 82).

Illustration 82 : Remblai en lit majeur, au droit du plan d'eau du golf de Salernes
